Keywords | 維持管理, 損傷調査, 補修対策, 吊ケーブル

鋼単弦ローゼ桁橋のケーブル損傷調査、補修対策について

対象橋梁である葛西駅広場連絡橋は、東京メトロ東西線葛西駅の南側に、東西の駅出入口を連絡するために架橋され、橋梁下は環状7号線が通過している。橋梁は竣工後32年が経過しており、橋梁下を通過する環状7号線は、日中の交通量が非常に多く、重要幹線道路を跨ぐ当該橋梁の損傷が与える影響は甚大である。写真-1に橋梁概況を示す。

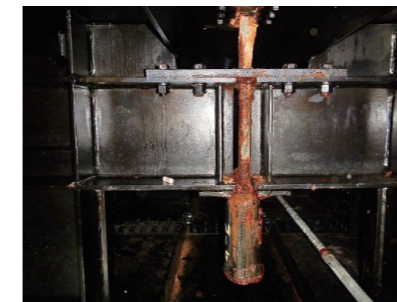
写真-2 ケーブルの腐食状況

過年度の点検結果では、箱桁内部に著しい漏水・滞水が見られた。また、ケーブル表面に腐食及び、錆汁を伴う遊離石灰が見られ、その規模は大きく「橋梁構造の安全性の観点から、速やかに補修を行う必要がある損傷」と判定されていた。

番号	径	損傷状況	対応
1	38.9mm	腐食、素地露出	詳細調査
2	37.7mm	腐食、素地露出	詳細調査
3	38.4mm	腐食一大	取替え
4	37.7mm	腐食一大	取替え
5	37.5mm	良好	—
6	37.6mm	腐食	詳細調査
7	37.7mm	良好	—
8	36.4mm	腐食一大	取替え
9	37.7mm	腐食	詳細調査

初期径: φ38mm

事前調査の結果、取替えを要する損傷が見られたため、本業務でケーブルの詳細調査(外観目視、レプリカ試験、錆の成分分析)を行い、損傷程度、損傷原因を把握し、補修対策を実施した。また、施工計画として橋梁下の環状7号線の交通に影響のないケーブル交換工法の提案を行った。

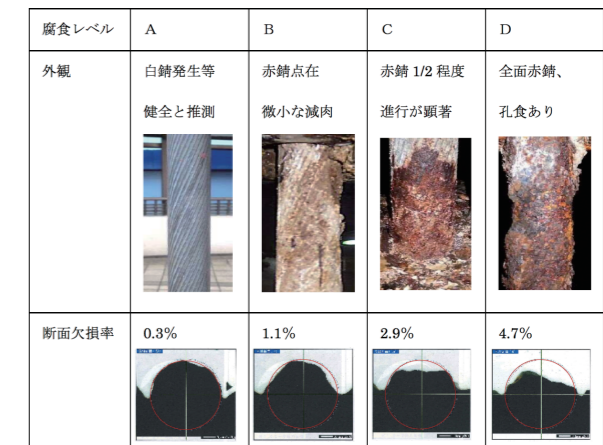
図-2 断面欠損率と腐食レベルの関係

ケーブルの腐食レベルを評価するにあたり、外観目視による評価方法に加え、レプリカ法(鋼材の腐食等により断面欠損した欠損量を、型取りした印象材から測定する方法)による断面欠損率の測定を行った。これにより、健全部との比較を行なうことで腐食レベルについて定量的な評価を行なうことが可能となる。また、この断面欠損率を算出することで、ケーブル交換の照査において

現況をモデル化する際に、ケーブルの断面定数に断面欠損率を反映させ、橋梁の現在の状況を忠実に再現することが出来た。図-2に本件で設定した断面欠損率と腐食レベルの関係を示す。

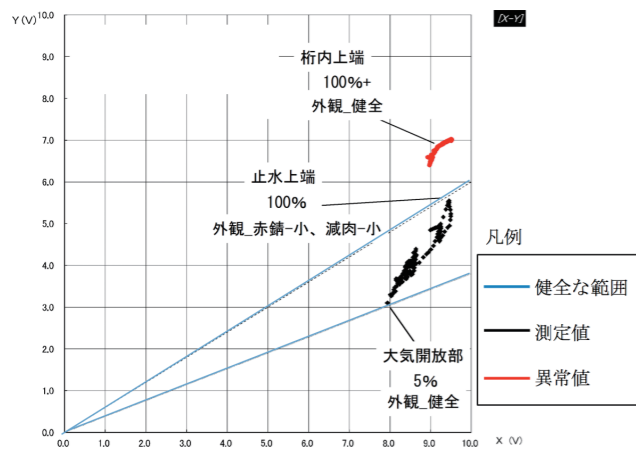
図-5 渦流探傷試験結果

これにより、外観目視やレプリカ試験結果では損傷が見られない状況でも、測定値に変化が見られたことから、ケーブル内部の損傷に対しても定量的に評価することが出来た。

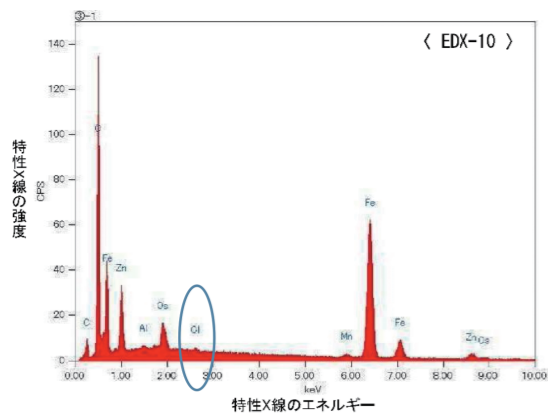
図-6 EDX及びSEMによる分析結果

損傷の原因究明を目的に、ケーブル表面に付着している錆を採取し、電子線の照射による元素の割合分析(EDX分析)、X線の照射による錆の種類の特異(X線回折)及び顕微鏡による拡大撮影(SEM分析)を行なった。大気環境における腐食促進成分として、CL(塩素)とS(硫黄)が挙げられており、調査の結果、全9本中2本で塩素成分が見られ、そのうち1本では塩化物イオンが存在する環境下で生成されるβ-FeOOHが見られたため、雨水に含まれる塩分により腐食が発生したものと確認できた。図-6にEDX及びSEMによる分析結果を示す。

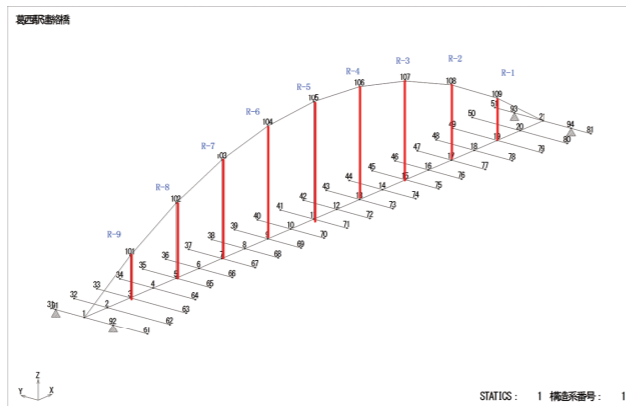
図-7 モデル図

補剛桁の照査では、竣工時のモーメントに対しケーブル⑦の交換時のモーメントが最大となり、竣工時に対する比率は1.3倍に増加した。そこで、竣工時の断面計算を確認したところ、許容値に対する発生断面応力度は45%程度と、鋼材にかなり余裕が見られたため、上記比率を加算しても応力的に問題ないことが確認できた。これは、桁の断面形状が総幅員とのバランス及び、ケーブル定着により桁高が決定している予想されることから、ケーブル撤去時も問題ないものと判断した。

アーチリブの照査では、竣工時に対しケーブルを撤去した状態では、モーメントの比が14.3倍に増加した。また、断面計算を行なった結果、許容値に対し約40%の超過が見られた。鋼材降伏点との比較では許容値が1.7倍となるため問題はないものの、より安全に作業を行なうため、対策を講じる必要性が確認できた。

ケーブル本体では、竣工時で既に許容値の93%程度の軸力が作用していたため、1本減らすことにより他のケーブルにかかる軸力が増加し、検討の結果安全率を満足しない結果となった。

以上の結果から、補剛桁は自立するものの、アーチリブ、ケーブルにも作用力が働いており、ケーブルをはずすと許容値に満たない結果となることが確認できた。そのため、ケーブルの撤去時はあらかじめ補強または仮受けを行なう必要性が確認できた。
