Keywords | 急傾斜地対策施設、現地点検調査、健全度評価、長寿命化計画

急傾斜地対策施設長寿命化計画策定の概要

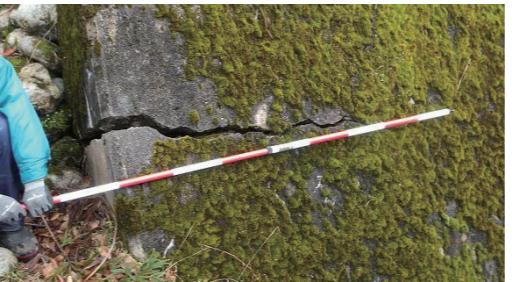
判断し、点検は実施しないものとする。点検を行うにあたっては劣化、損傷の原因追求のため、周辺の状況についても点検を行う。点検状況の一例を写真-1、写真-2に示す。当社で点検を実施した区域においては、昭和48年～昭和62年に施工された築30年を超える施設が約4割を占めており、それら施設には施設本体の経年による損傷（ひび割れ、遊離石灰など）が多くみられた。また、富山県は積雪地域であるため、積雪による損傷と思われるもの（擁壁天端の防護柵の損傷など）も複数見られた。

写真-1 擁壁工のひび割れ

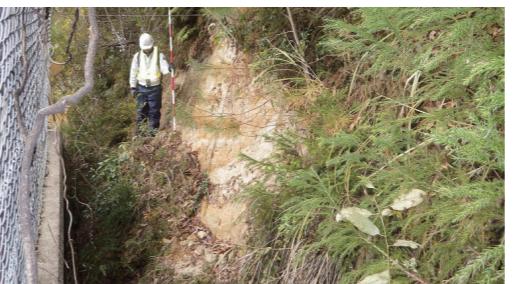
写真-2 施設背面斜面の崩壊

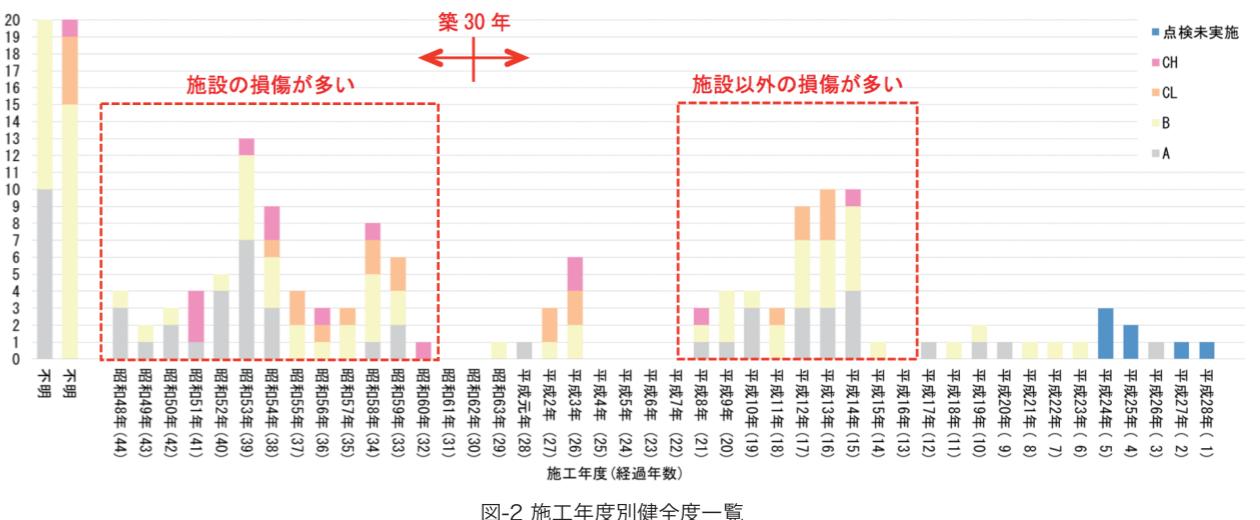
図-2は施工年度別に全施設の健全度評価結果をとりまとめたものである。施工年度（施工からの経過年数）に關係なく要対策施設が点在している結果となった。損傷内容を確認すると、築30年を超える施設は経年的な劣化によるコンクリートの損傷（ひび割れ、遊離石灰など）が多く、損傷の程度も激しい。施設の要対策の要因の大半がひび割れによるものであった。一方で築30年未満の施設においては待受式擁壁の背面ポケットの不足や、周辺斜面の崩壊、雪崩、落石による損傷など経年に因らない変状が要対策施設の要因となっている場合が多く見られた。

以上のことから施設の機能が低下する要因は経年に因るもの、因らないものが様々に混在する結果となった。
