Keywords | 下水道圧送管路、硫化水素、腐食調査、圧送管吐出し部、ダクタイル鋳鉄管

下水道圧送管路の腐食調査と対策方法の検討

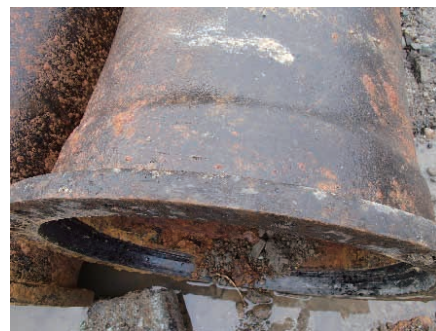
今回破損したダクタイル鋳鉄管の腐食要因として表-1が挙げられる。このうち、ダクタイル鋳鉄管の腐食要因として、腐食性土壌による『マイクロセル腐食』が一般的である。しかしながら、破損した管路の近傍における試掘・管厚調査及び破損し撤去された管路において外面確認を行ったが、いずれも管路外面は健全であった(写真-1)。また、近傍の土質資料等を確認し、腐食性の疑われる海成粘土層等の分布は認められなかった。

写真-1 撤去された管の状況
(接合部等にも鏽は確認できない)

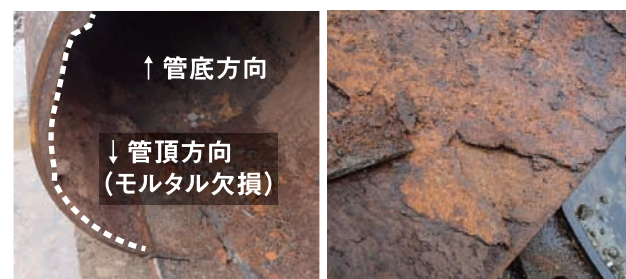
一方、撤去された管路の内面の確認において、内面被覆のモルタルライニングの欠損及び内面からの腐食(鏽)が確認された(写真-2)。このため、腐食の要因として内面モルタルライニングを腐食させる『硫化水素による腐食』が疑われた。

写真-2 破損管の状況

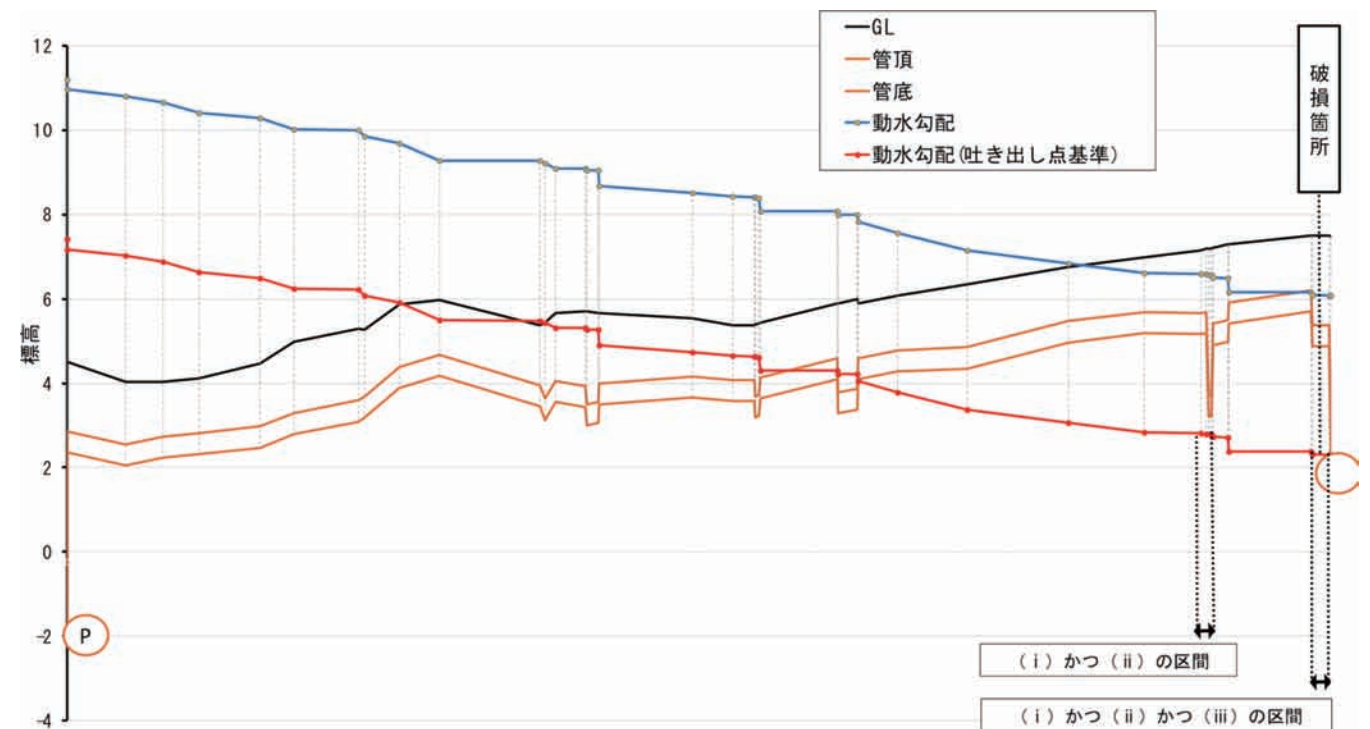
図-2 圧送管路・動水勾配線の縦断図

この条件に対し、当該圧送管の縦断図は図-2のようになり、破損が発生した箇所と気相部と想定される区間が合致する。

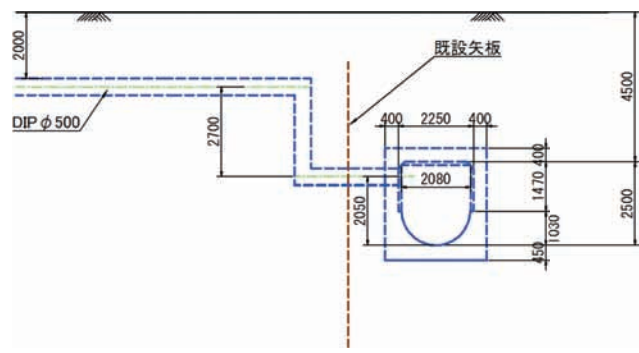
図-3 圧送管路吐出し部の概要図

- (i) 吐出し部はBOXカルバート管頂付近に接続され、落差が2.0m程度である
- (ii) 動水勾配より急な勾配で接続されている(高流速で放流される)
- (iii) 近傍に凸部があり、ポンプ停止後吸い込みが発生する

(i)～(iii)の状況より、高流速、高落差で汚水が流れ込んで攪拌され、吐出し部で硫化水素が発生し、ポンプ停止後の負圧状態圧送管内に硫化水素が流れ込み、吐出し部近傍にて腐食が発生したものと考えられた。

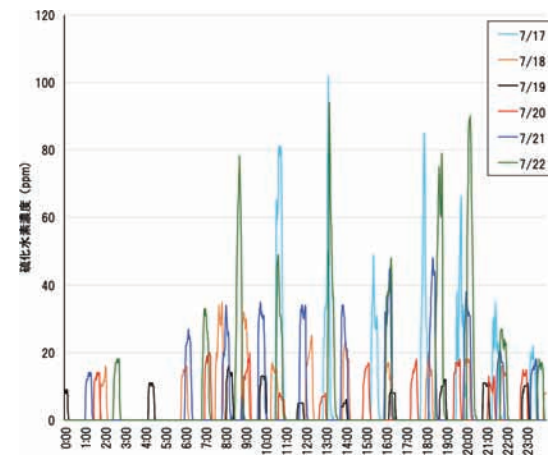
図-4 硫化水素濃度計測結果(一部)

硫化水素による腐食の対策として、表-2に示す(1)発生源対策、(2)腐食抑制、(3)防食の3つの方針がある。対策方針は腐食環境条件表-3を考慮した検討を行った。圧送管吐出し部において金沢市企業局にて計測された硫化水素濃度図-4から、以下の状況がみられた。

- (i) 日によって大きい時もあるものの、ポンプの運転毎に発生する濃度は比較的一定である。
- (ii) 硫化水素はポンプ運転時に発生し、停止後消散する。(最大値概ね40ppm,最小値は0ppm)
- (iii) 平均硫化水素濃度は2.0~5.5ppmと比較的小さい。(腐食環境『I種』の環境例は平均50ppm)

上記の硫化水素濃度及び圧送距離約2000mという条件より、当該圧送管路については腐食環境『II種』と分類した。また、II種でも平均硫化水素濃度が低いことから、(1)発生源対策を必要とせず、(2)腐食抑制及び(3)防食による対策を検討した。
