弾性波速度の可視化技術を活用した鉄筋コンクリート床板の補修評価に関する調査・研究

今回の実証は、富山市よりフィールド提供を受けた八尾大橋(3径間非合成鉄筋橋)のRC床版を対象とし、調査範囲は第3径間のRC床版3パネルを対象とした(図3)。AEトモグラフィ法調査の他、床版コンクリートの劣化・変状の状況を把握することを目的として、表1に示す試験項目を実施した。

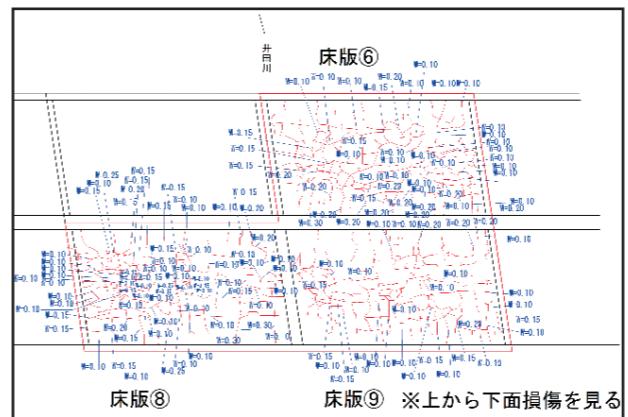
図-4 床版下面損傷状況

図4は床版下面の損傷状況で0.10~0.20mmのひびわれが生じている状況をプロットしたものである。損傷要因確認試験より、塩化物イオン量は1.2kg/m³を下回り、残存膨張量は潜在的に有害と判定される膨張率0.05%を下回る。中性化深さは最大45mmで、内部鋼材のかぶりは橋軸方向が54mm、橋軸直角方向が31mmであり、橋軸直角方向鉄筋に腐食が生じていることから、中性化による内部鋼材腐食が想定される。

確認された損傷は、ひびわれが主であることから、補修対策はひびわれ補修工を適用した。注入工法は、エア抜きにより微細ひびわれまで注入材を充填し、コンクリートの一体化が可能となるA工法(床版⑧⑨)と土木補修用の補修材として進展性ひびわれが生じている場合に、一般的に使用されるB工法(床版⑥)を適用した。

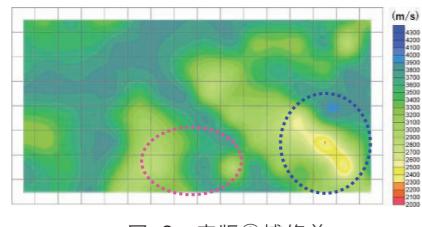
図-6 床版⑧補修前

解析では128個の全要素の速度が算出される。補修前の速度分布を既往研究におけるWhitehurstの指標(表3)により着色すると、各床版とも2300~2600m/sの低速度分布域が確認され、床版⑧については、著しい損傷があると考えられる2000m/sの低速度分布を示す箇所があることを示した。

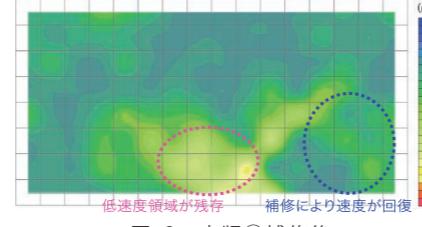
図-9 床版⑧補修後

処理後、二次元画像として示した。また床版⑧を対象に、AEトモグラフィ法の妥当性確認のため、補修後に弾性波トモグラフィ法による解析を行った結果、AEトモグラフィ法の平均速度が3578m/sに対し、弾性波トモグラフィ法の平均速度は3602m/sとなり、平均速度が概ね合致した(図9)。

図9~11にひびわれ補修後の速度分布を示す。いずれの床版においても補修後は、速度領域が全体的に速い速度側にシフトしている様子が見受けられる。注入材の充填効果により、弾性波の迂回や分散要因が排除された結果、見かけの速度が向上したものと推察される。各床版間において速度構造の回復程度に大きな差異は見受けられず、注入材による補修効果の差は生じなかった。補修後において、3000m/s

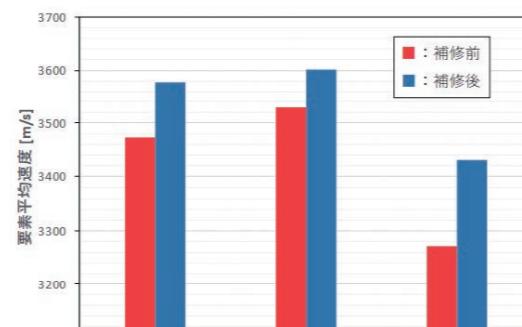
図-12 要素平均速度の比較

いずれの床版においても速度の回復傾向がみられ、補修により一定の改善がなされたと判断できる。また、AEトモグラフィ法から得られる速度分布が、コンクリート床版における注入材の充填状況を把握するための一指標となり得る可能性が示唆された。一方、各床版の補修前後における全要素の速度の平均値を比較すると、速度上昇率は数%程度であることから(図12)、低速度領域が残存している可能性が考えられ、少なくとも完全に健全な状態になったとはいえない。

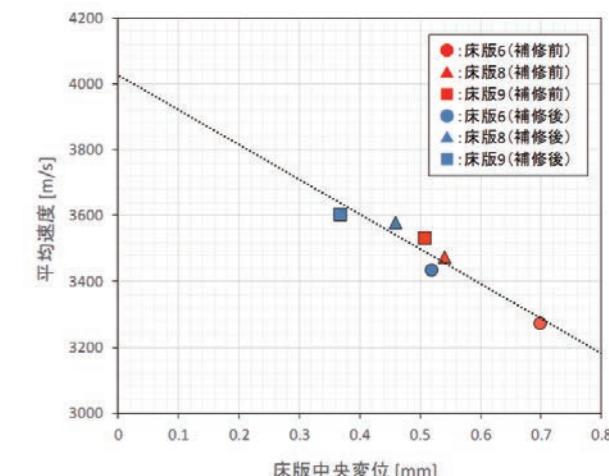
AEトモグラフィ法で得られる平均速度と床版の中央変位(実測値)との関係を図13に示す。床版⑥⑧⑨について、補修前後の値を示したものであるが、その相関係数は0.95と良好な値が得られた。
