電磁波レーダー等、
新技術を活用したコンクリート床版診断

非破壊検査技術による
早期劣化検出をめざして

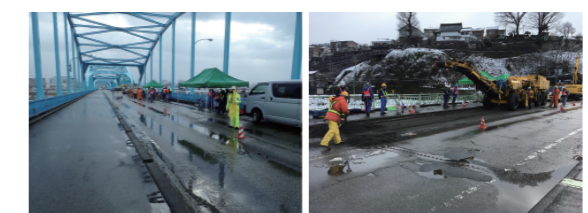
実施状況(神通大橋)

レーダー結果	帯水状況	土砂化状況	劣化の進展イメージ
神通大橋(下流側)	橋面 : ひびわれあり 床版上面 : 波形が乱れ不明瞭箇所あり 上部鉄筋付近 : 波形が乱れ不明瞭箇所あり	路肩部に帯水あり	なし	STEP-2
古川橋	橋面 : 損傷なし 床版上面 : 反射強度の低い箇所あり 上部鉄筋付近 : 波形に連続性が見られ異常なし	路肩部に帯水あり	なし	損傷進展なし
水神橋	橋面 : 舗装打戻り地あり 床版上面 : 反射強度の低い箇所あり 上部鉄筋付近 : 波形に連続性が見られ異常なし	帯水あり	なし	STEP-2
小長谷橋	橋面 : ひびわれあり 床版上面 : 反射強度の低い箇所あり 上部鉄筋付近 : 路肩部に波形の乱れあり	帯水あり	あり	STEP-4
八尾大橋	橋面 : ひびわれあり 床版上面 : 反射強度の低い箇所あり 上部鉄筋付近 : 波形が乱れ不明瞭箇所あり	帯水あり	あり	上流側 STEP-2 下流側 STEP-4

舗装開削による答え合わせ(八尾大橋)
