Keywords | 補修設計、歩道橋、床版取替、アルミ床版

高速道路を跨ぐ歩道橋の床版取替 (なぜ補修設計が床版改築設計になったか)

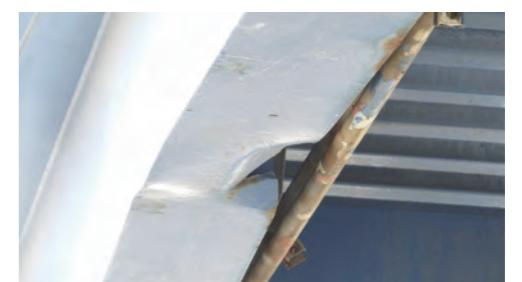
②夜間照明が設置されておらず現場は思いのほか暗い状況であるにも関わらず、多くの夜間利用者がおり、安全並びに防犯上好ましくない。

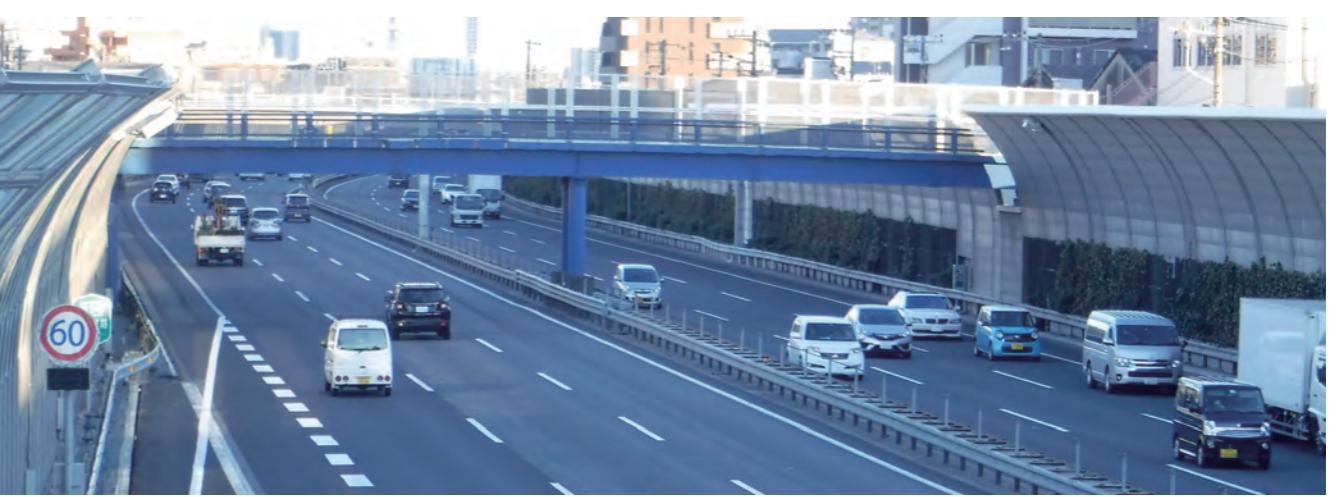
最後に、補修設計や改築設計は今後も継続される重要な分野である。我々は常に情報収集アンテナを広げて知識と経験を蓄積し、より良い対策を提案することを意識して業務に取り組んでいく必要があると考える。
