高速道路橋梁の更なる耐震補強設計における 支承取替対策事例

本業務は、こうした高速道路における橋梁の更なる耐震補強事業の一環として、橋長約3kmの連続高架橋の耐震性能照査及び補強設計を行ったものである。対象橋梁は、構造形式ならびに規模の類似した橋梁が多数あり、部分的な下部工の補修・補強履歴を有する。補強に当たっては、様々な高架下条件による制約や構造的な課題を整理し、最適な技術的解決策を検討する必要があった。本稿では特に技術的課題のあったRC連続ラーメン橋及び鉄道を跨ぐ鋼連続桁橋について「支承取替」に着目した対策事例を報告する。

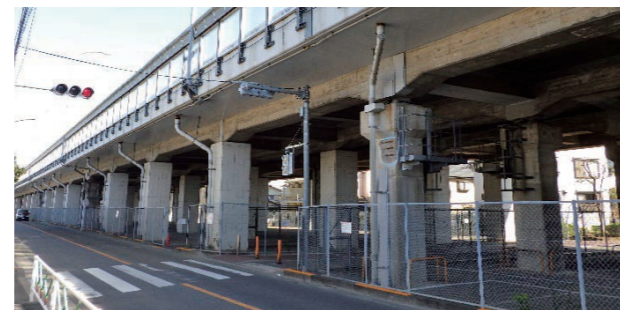
図-1 A橋外観

- ・上部工：RC連続ラーメンスラブ橋(上り)
- 代表として12径間を有する連を抽出する。
- ・橋長：144m 幅員：12.5m(全幅)
- ・下部工：二柱式橋脚(上部工と剛結)
- ・耐震補強履歴：縁端拡幅、柱RC巻立て(H9年度)
- ・高架下：駐車場、公園、資機材置場等

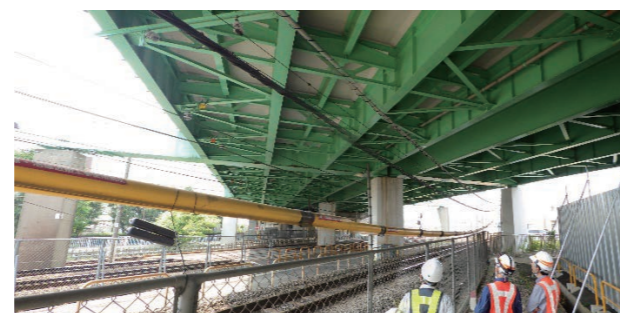
図-2 B橋高架下状況

- ・上部工：鋼3径間連続桁橋(上り・下り)
- ・橋長：75.75m 幅員：12.5m(片路線全幅)
- ・下部工：単柱式橋脚、ラーメン式橋脚
- ・耐震補強履歴：縁端拡幅、柱RC巻立て/鋼板巻立て等(H10年度)
- ・高架下：JR線、市道等

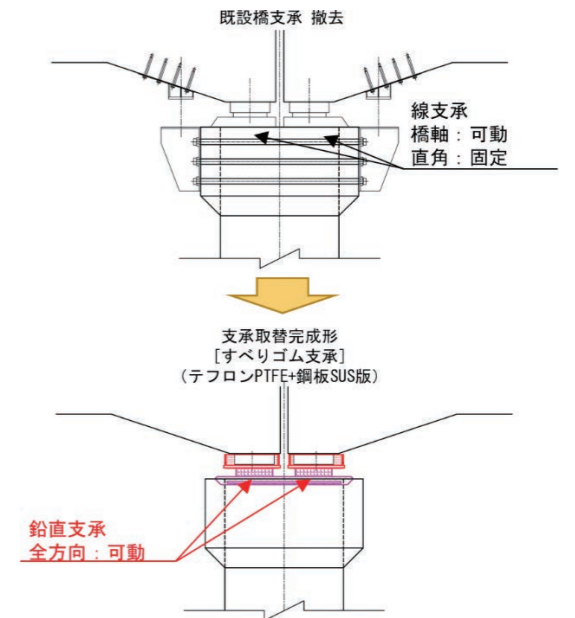
図-6 すべり支承への取替概要

橋脚柱は追加補強が困難であることから、端支点の支承を鉛直支承[橋軸方向・橋軸直角方向:可動]に取替えることで、地震時慣性力を軽減させる。(図-6、図-7)

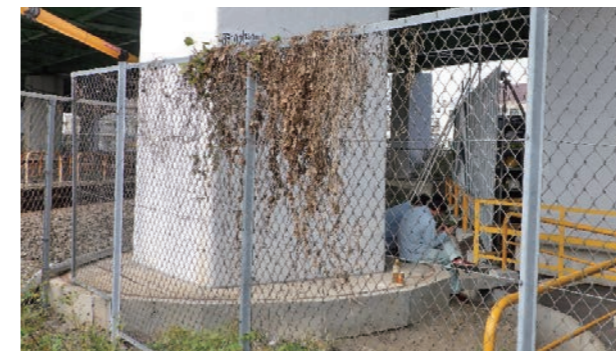
図-14 JR線境界分離

鋼板巻立て補強済みの橋脚柱に追加補強[RC巻立て]を行う場合、鋼板とRC巻立ての境界面にずれが生じ所定の耐力が発揮できない可能性がある他、橋脚がJR線境界と隣接している(図-14)事や、特別高

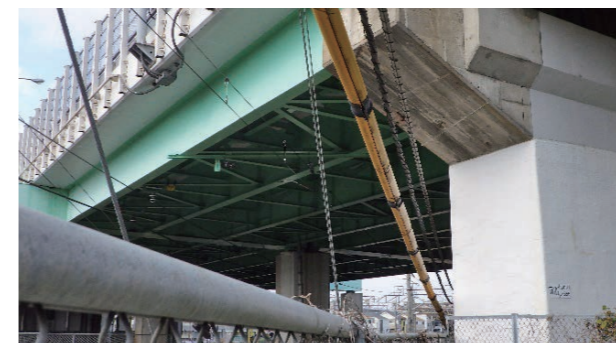
図-15 特別高压架線状況

圧架線が近接している(図-15)ため、き電停止を行い施工したとしても、施工工期が非常に長期間になる他、JRとの施工協議にかなりの時間を要するため、橋脚柱の直接補強が困難な状況であった。

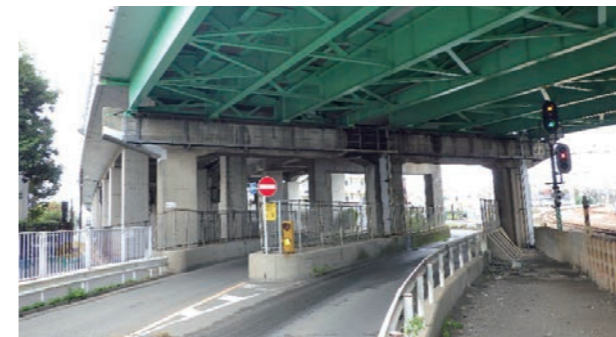
図-16 終点側橋脚周辺状況

可動支点の終点側橋脚においても、レベル2地震時に耐力不足となるため補強が必要となる。当該橋脚では、柱間の交差市道、及びJR境界の隣接が課題ではあるが、未補強であり鉄道の架線状況が起点側に比べ柱と近すぎないことから、関係機関との施工協議は比較的難易度が低いと考える。(図-16)
