# ハイピア橋脚における大型点検車の代替手法としての特殊高所技術の導入について

橋梁諸元	
橋梁名	色知淵大橋
橋梁形式	上部工 ポステンPC箱桁橋 下部工 柱橋脚 1柱小判
橋長 (m)	580.0
幅員 (m)	10.75
径間数	12

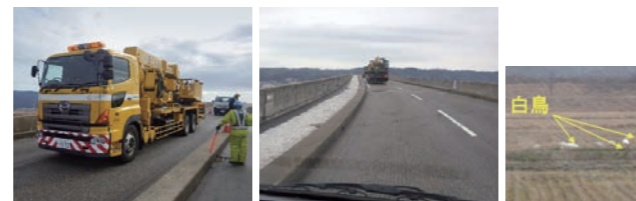
写真-1 大型点検車両 写真-2 車両通行状況

18.5mの橋脚高に対応できる、大型点検車両 (BT-400) を国土交通省から借用することとしたが、借用期間は5日間とされた。このため、大規模橋梁は点検範囲が大きく、海洋からの季節風による作業制限などにより、借用期間の不足が想定された。

点検対象橋梁が位置する路線は、交通量が多く(上下線合計6195台/日、大型車1141台/日)、交通影響を最小限とする必要があるため、点検車を橋上に置くための通行制限期間を検討する必要がある。

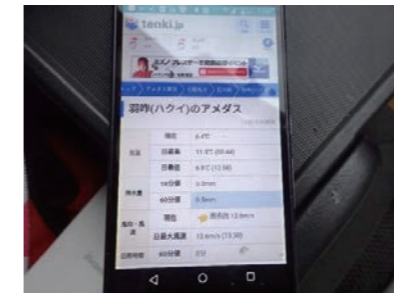
写真-3 調査時風速(制限値10m/sを超過)

降雪・強風により大型点検車による点検作業は2日間中止することとなったが、大型点検車の再貸与については、他現場の調整が困難であるため、近接目視点検について代替手法を検討する必要性が生じた。

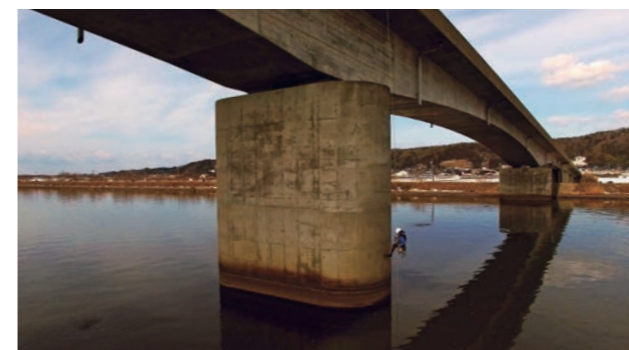
写真-4 特殊高所技術による点検状況

このため、近接目視の代替手法として、特殊高所技術 (ロープアクセス) の導入を提案した。

- ・ アクセス箇所のみでの規制であるため、規制範囲縮小が可能。
- ・ 大型点検車借用より、追加費用の抑制が可能。
- ・ 作業車による点検で無いため、騒音影響を抑制できる。

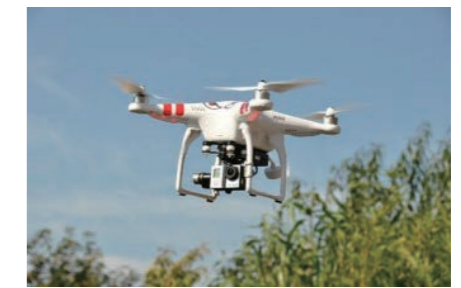
写真-5 UAVによる空撮

- ・ 近接からの損傷写真の撮影しかできず、俯瞰的な状況確認は困難であること。
- ・ デメリットに対する対処として、UAVによる空撮により補完することとした。

特殊高所技術とUAVによる空撮の併用により、大型機材を導入することなく、近接目視点検の実施ができた。
