水環境部 流域保全グループ課長代理 川村 広樹  
技術士(建設部門/河川、砂防及び海岸・海洋)  
RCCM(港湾及び空港)

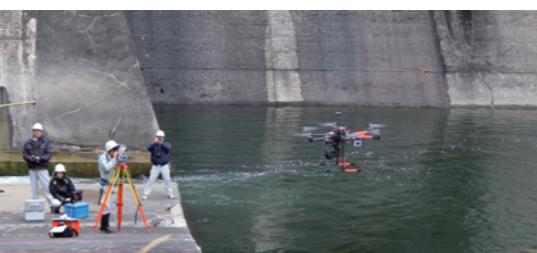
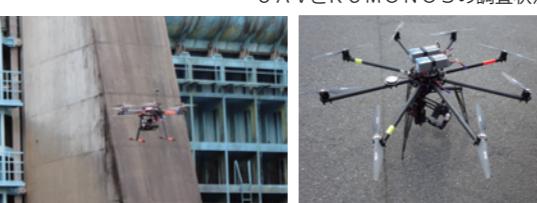
堰柱・門柱の上部や護岸等、近接が容易でない施設に対して近接目視に代わる機能診断調査方法が必要と判断し、弊社保有の高性能無人ヘリコプター(UAV)とひび割れ計測システム(KUMONOS)を併用した機能診断調査の提案を行いました。

当該施設の中でも護岸のように長大で構造に変化が乏しい施設は、局所的な写真データと位置を特定することが困難です。そのため、GPS機能による座標管理のほか空撮位置と変状位置を正確に把握できるよう構造物に対し、テープによる位置出し作業を行いま

した。その後、UAVによる空撮を行い、変状兆候とされる0.2mm程度のひび割れ幅が確認された2箇所を抽出(スクリーニング)し、KUMONOSによるひび割れ幅と位置を計測しました。

- ① UAVによる空撮はひび割れ状況を写真から判別可能な手段であったこと
- ② 位置出しにより変状位置を的確に把握できたこと
- ③ KUMONOSによる定量的評価ができたこと
