維持管理の適正化に向けた 3次元損傷状況可視化モデルの適用

株式会社新日本コンサルタント

設計計画本部水環境部流域保全グループ 川村 広樹

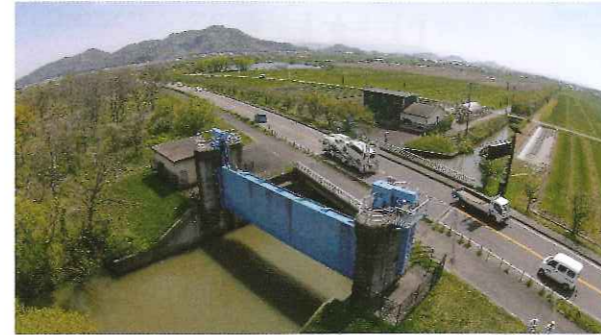
写真-1 堤防天端利用状況

写真-1にUAVによる堤防天端の利用状況を示す。

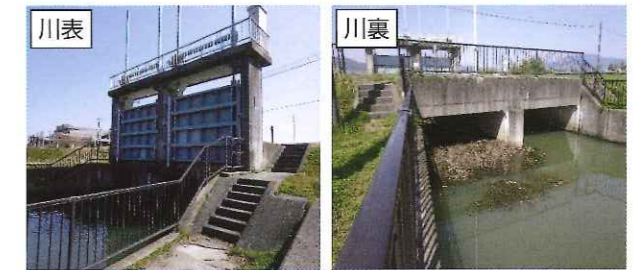
写真-2 施設状況写真

過去二度の点検では樋門の連数の相違や水門など異なる構造に対し、旧点検要領³⁾に記載の一般的な帳票をそのまま利用しており、施設の特徴を捉えきれず適切に施設健全度を評価できない状況であった。写真-2に施設状況写真を図-2、図-3にはそれぞれ過去の点検で用いていた展開図と鳥瞰図を示す。
