# 砂防堰堤管理用吊橋への点検新技術の活用と 予防保全型維持管理の提案

橋梁点検の状態把握においては、メンテナンスサイクル(点検→診断→措置→記録)を回すため、適切な診断、効率的な措置を決定するための情報をいかに得るかが重要である。ここでは、立山カルデラ内という特殊な環境下にある鋼製吊橋(人道橋)である白岩砂防堰堤管理橋に対して実施した新技術による詳細調査、対策工の提案について紹介する。

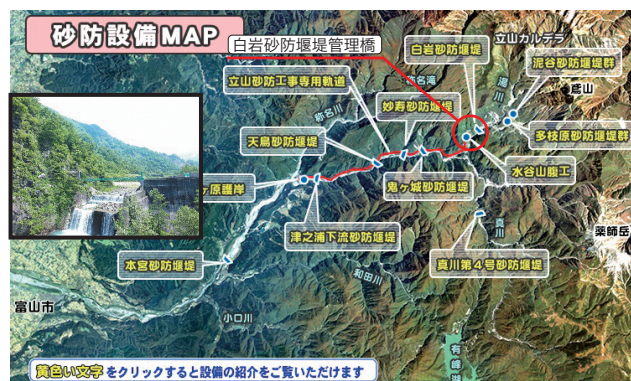
図-1 橋梁位置

対象橋梁は、立山カルデラ砂防の基幹堰堤である白岩砂防堰堤の良好な維持管理を目的として1974(S49)年に架設された吊支間長42m、有効幅員1.0mの単径間鋼製吊橋である(図-1)。補修履歴としては、H27年に主塔・主桁等の鋼材の塗装塗替え、吊索の部材取替えが実施されており、計画的な予防保全処置がとられている。一方で、H26年点検時から確認されていた主ケーブルの損傷においては経過観察とされており、今回、詳細な点検を実施したところ、腐食(錆色)範囲の拡大のほか、変形(撓りの異常)が確認された(写真-1右下)。主ケーブルに使用されているロックドコイルロープ(C型36mm)は他の構造用ワイヤロープに比べ、水密性、耐食性に優れている特徴を有しているが(表-1)、腐食や撓りの異常といった損傷により、吊橋としての致命的な機能喪失にいたる恐れがあることから、断面の変化および鋼材内部の腐食度を確認するため、全磁束法による非破壊調査を実施したものである。

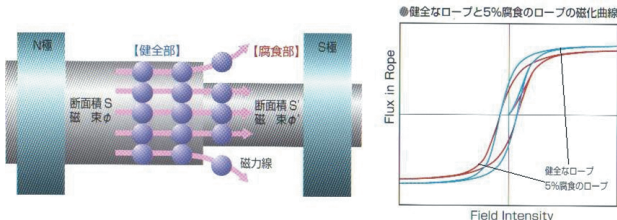
図-2 全磁束測定の見出し原理

全磁束法による非破壊調査は、ワイヤロープの中を通る磁束を測定し、磁束と断面積の比例性からロープの磁性体部(垂鉛部は除く)の断面積およびその変化を評価する方法である。その原理は、ワイヤロープを強く磁化すると、ワイヤロープ内に磁束が流れ、磁化器中央部に配置した磁束検出器のサーチコイルに誘導起電力が生じる。この誘導起電力をフラックスメータにより時間積分して磁束を測定し、同時に磁界検出器に内蔵されたホール素子により磁界強さを求め、磁束と磁界強さを記録することで、断面減少など異常を把握することができる。腐食によって発生した赤錆は非磁性体のため、断面欠損とみなすことができ、ワイヤロープの健全性

の評価が可能となる(図-2)。

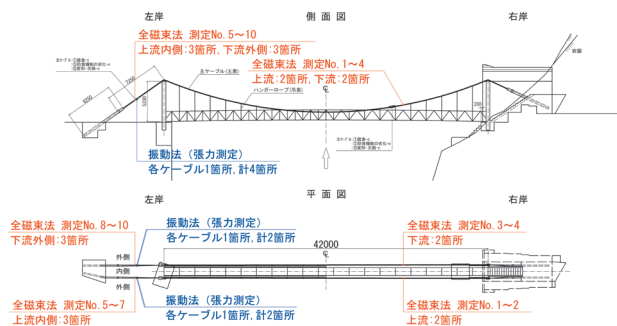
図-3 調査位置

調査は主ケーブルに腐食、変形、縊りの異常が確認された下記の10箇所(図-3赤表記)で実施した。また、ワイヤロープに引張応力が作用している場合、測定磁束が減少することが実験等から知られている。下記の4箇所(図-3青表記)においては振動法による張力測定を実施し、応力増加1N/mm<sup>2</sup>につき約0.0043%の補正を行い磁束の評価を行った。

補正後の磁束と各調査位置の腐食率を表-2に示す。腐食率は最大0.7%で、計測した全ての箇所で腐食率は1.0%未満となった。外観ではロープ上面の腐食(錆色)範囲の拡大がみられるも下面はメッキの残存箇所もあり、一部に素線の浮き(縊りの異常)が見られたが内部断線もなく、腐食率も低いことから現状では主ケーブルとしての機能上の問題はなく、予防保全段階であると診断した。

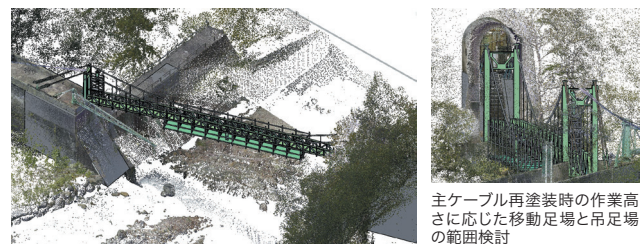
図-3 仮設置時のシミュレーション

主構造の損傷、変状把握を目的として現在の管理橋の形状を3D点群測量にて計測し3Dモデルを作成した。日常点検時の簡易的な変状計測結果を今回作成した3Dモデルと比較することで損傷程度が把握でき、また、補修工事の仮設のシミュレーション等や関係機関協議資料に使用できるものとする。
