NiX Technical Report 2025-2026

テクニカルレポート

テクニカルレポート2025-2026発刊にあたり

生成AIを活用した現場技術支援ツールの検討 ～河川災害復旧を例として～

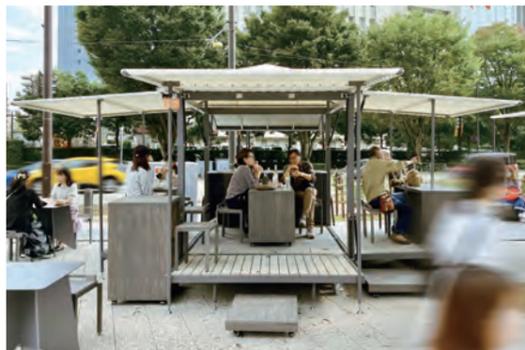
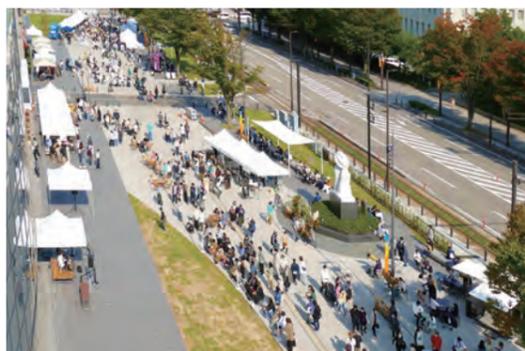
本プロジェクトでは、「富山市プールパール広場等条例」の施行により、街路空間に新たな自由度が生まれ、従来の公共空間では難しかった多様な取り組みが実現しました。公園のようなオープンスペースの形成、民有地と公共空間が一体となった舗装計画、夜間景観の整備、必要な時に機能が拡張する長尺ベンチや可動タープ、3方向の壁を開放することでカフェのような空間となる「箱ファニチャー」など、多様な使い方に対応できる仕掛けが随所に取り入れられています。

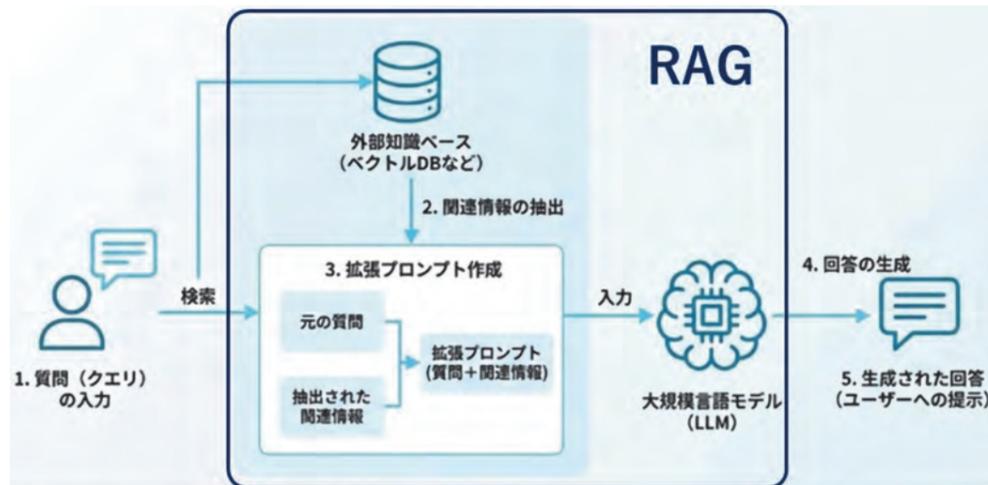
図-1 RAGシステムの模式図

RAGの構築は、資料の前処理 (PDFからテキスト化)、データベースへの登録、検索・生成AIの連携という三段階で進められる。まず、現場で参照される河川計画・設計関連の資料をPDFからテキストデータに変換し、ページごとに分割してメタデータ (資料名・ページ番号) を付与する。これにより、回答の根拠を明示できる設計とした。

データベースには、分割されたテキストデータが格納

され、検索時にはキーワード検索とベクトル検索を組み合わせたハイブリッド検索を採用した。これにより、表現の違いによる検索漏れや誤情報生成のリスクを低減し、精度の高い情報抽出が可能となった。

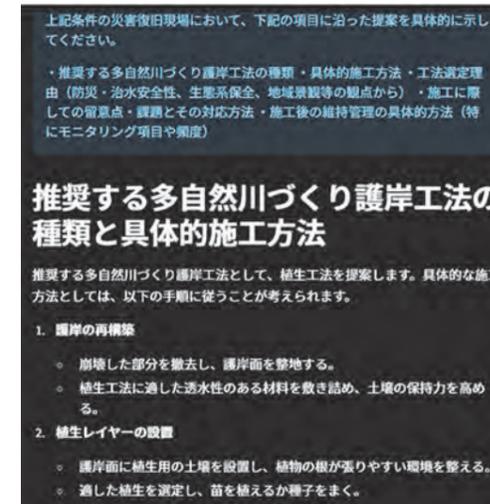
図-2 質問と回答生成の例

利用者はWebブラウザ上でチャットボットにアクセスし、技術的な問い合わせを行うことができる。回答は箇条書きで要点を整理し、関連資料のPDFやテキスト表示も可能とした。

資料の参照や回答の根拠表示についても、PDFページ数や資料名を明示し、信頼性の高い情報提供を実現している。

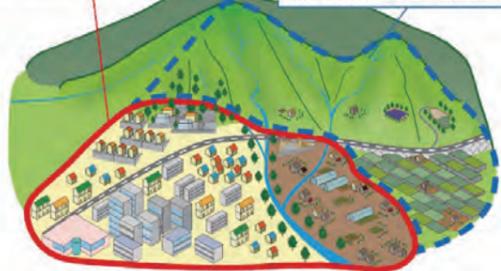
図-1 宅造区域と特盛区域のイメージ図

規制区域は「宅地造成等工事規制区域(以下、宅造区域と言う)」と特定盛土等規制区域(以下、特盛区域と言う)」の2種類に大別される(図-1)。

宅地造成等工事規制区域
市街地や集落、その周辺など、盛土等が行われれば人家等に危害を及ぼしうるエリアを指定

特定盛土等規制区域
市街地や集落などから離れているものの、地形等の条件から、盛土等が行われれば人家等に危害を及ぼしうるエリア等を指定

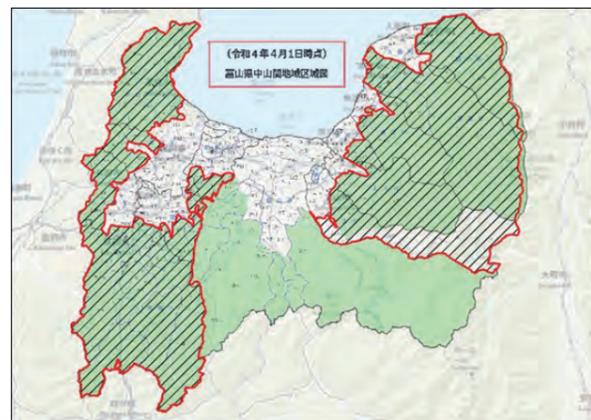
図-2 分布調査範囲(中山間地域)

既存盛土等調査のうち、分布調査は令和3年以降の盛土等の分布が未確認であり、特に人目の少ない広大な中山間地域(図-2 赤枠)の盛土等を正確かつ効率的に抽出することが課題である。

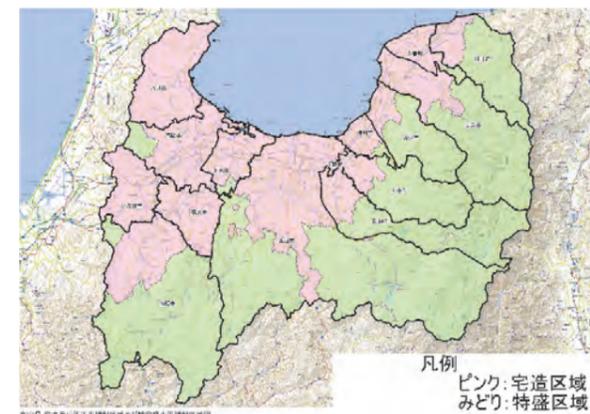
図-3 規制区域図(富山県)

モデル自治体で策定した設定手順をその他の市町村に反映し、パブリックコメントを実施した。県内全域が規制区域(図-3)に指定され、宅造区域(ピンク色)は都市計画区域と同じ区域(富山市は除く)、特盛区域(緑色)は都市計画区域外の全域となる。

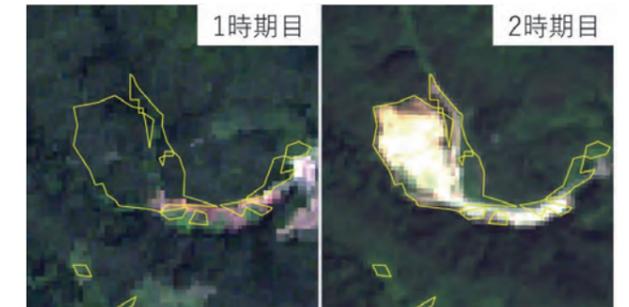
図-4 衛星画像の比較

次に、衛星画像による抽出箇所をより鮮明な空中写真(Google MAPや国土地理院地図)により、抽出対象外の自然災害や公共工事を除外すると、令和3年以降の盛土可能性箇所は262箇所となった。

最終確認のため、令和3年以前の68箇所を含めた計330箇所を現地確認し、抽出対象外の伐採地(森林の施業を実施するために必要な作業路網の整備に関する工事)等を除外した。その結果、富山県における既存盛土等は計68箇所(令和3年以前は39箇所、衛星画像からの抽出は29箇所)となった。

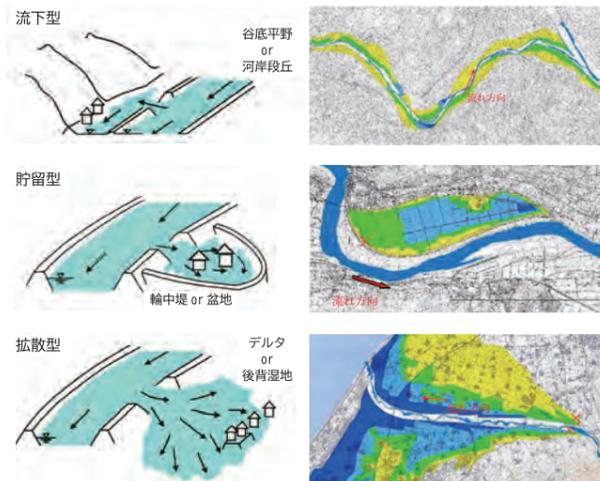
※「小規模河川の洪水浸水想定区域図作成の手引き」(R5.7)p.17より引用
図-1 浸水解析における氾濫形態区分

② 拡散型氾濫形態の河川: 業務発注後の条件設定協議の手間を省くため、「浸想マニュアル」による解析諸条件について事前に設定方法及び内容を設定することで精度確保と省力化を図る内容(簡易平面二次元不定流解析)を提案した。

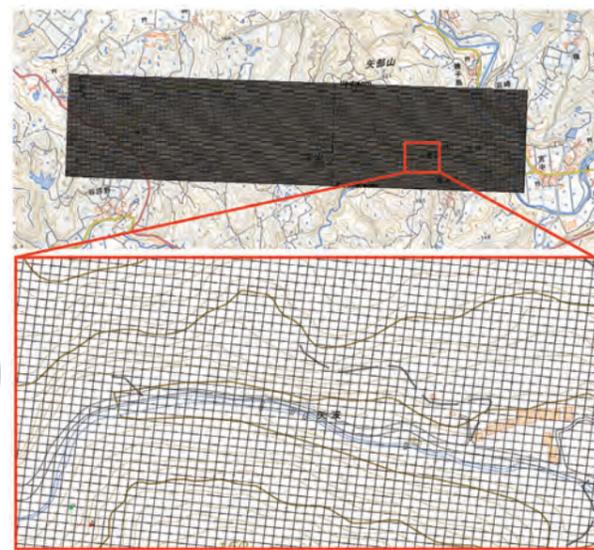
図-3 河道幅が狭い場合のメッシュ設定

iRICではメッシュを設定した際の地盤高はメッシュ中央に設定されることから、河川幅が狭い河川に対するモデル化に際し、河川を1メッシュとして設定すると三角形の河川モデルとして表現される。河道形状をより現実的なものとするために、メッシュ幅を河道幅の1/3程度として、河道を台形断面として表現した(図-3)。

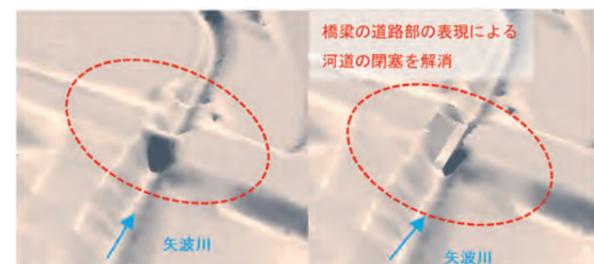
図-4 横断工作物位置における河道内標高の補正

対象河川に橋梁等の横断工作物が存在する場合には、iRICのメッシュ地盤高に横断工作物の標高が反映され、河道内の流下が阻害されることとなる。これに対しては、視覚的に河道内標高を確認し、InfraWorks (Autodesk社)を用いて、該当する横断工作物メッシュの標高を、上下流河道標高を基に補正し、メッシュの標高に反映した(図-4)。

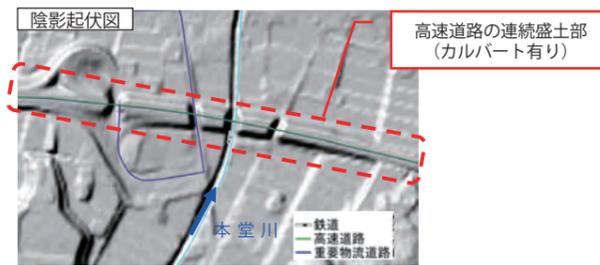
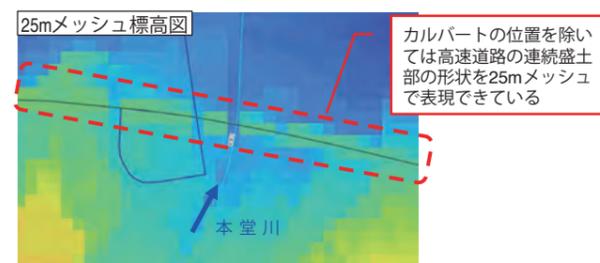
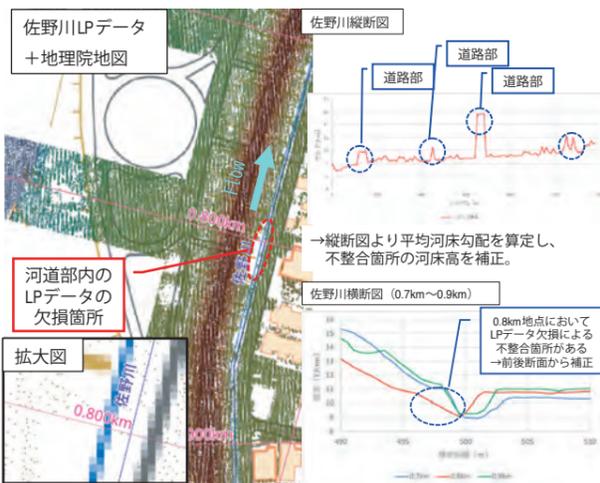
図-5 河川の条件設定

拡散型氾濫形態となる氾濫原を有する河川は、簡易平面二次元不定流解析において表-3および以下に示す省力化を行った(図-5)。

- ①連続盛土・カルバート:連続盛土構造物はメッシュ地盤高で表現されていると解釈する。カルバート開口幅は平面図上から幅を設定する。開口高は設定せず盛土高相当とする。
- ②河川断面:測量データは無いためレーザープロファイラデータを用いて作成する。

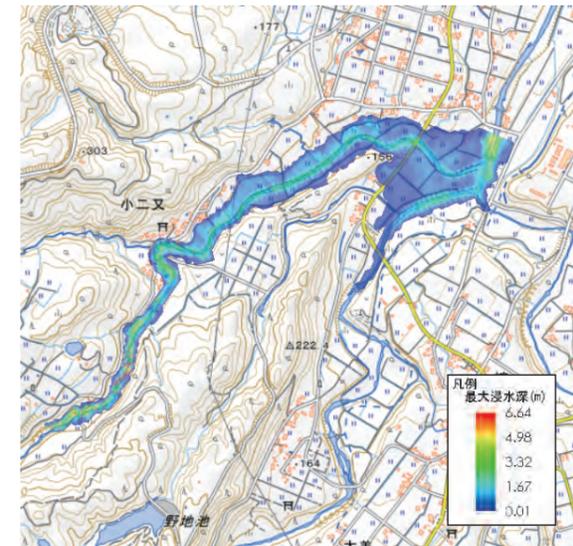
図-6 浸水解析結果例(iRIC)

流下型氾濫形態を有する氾濫原に対して浸水解析を行った結果例を図-6に示す。流下型氾濫形態を有する区間においては、氾濫原幅が狭く、河道と氾濫原が平行となった氾濫流が見られる。

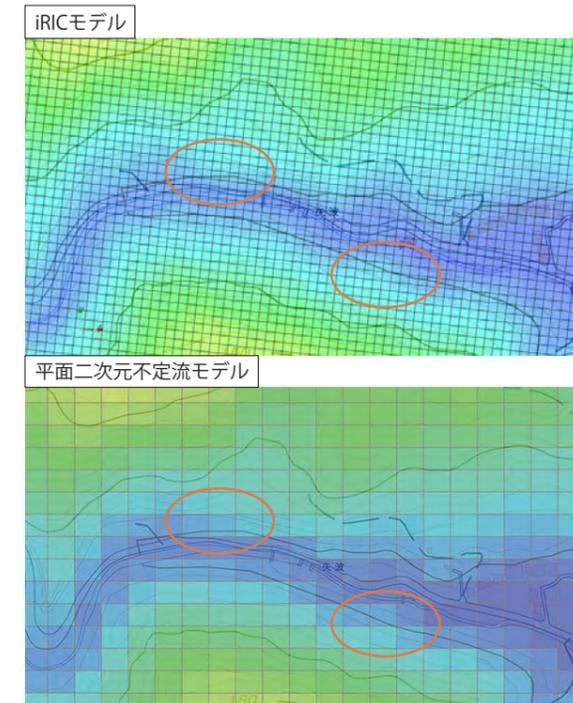
図-7 地盤高分布比較

一般的な平面二次元不定流解析において氾濫原は25mメッシュで表現されるため、図-6に示す区間を25mメッシュで表現した場合とiRICでのモデルでの地盤高分布の比較を図-7に示す。

この図より、25mメッシュ地盤高では、川際など局所的な地盤高の変化を十分には表現していない箇所(○で示す箇所)が存在し地盤高の補正が必要である一方、iRICはメッシュサイズを細かく設定する(本図ではメッシュサイズ3m相当)ことにより、川際の細かい標高差を表現しており、iRICが地形および浸水を簡単な手法で精度よく表現しうるといえる。

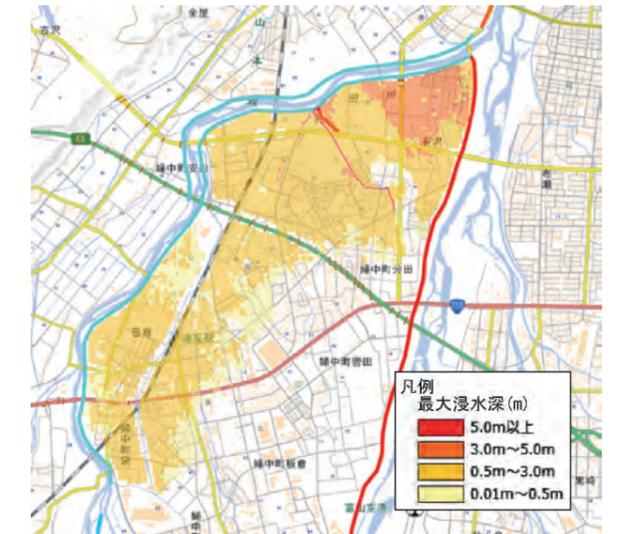
図-8 浸水解析結果例(簡易平面二次元不定流)

貯留型・拡散型氾濫形態を有する氾濫原に対して浸水解析を行った例を図-8に示す。

簡易二次元不定流解析においては、基礎式は一般的な浸水解析と同等としていることから、精度面では特に問題はない。

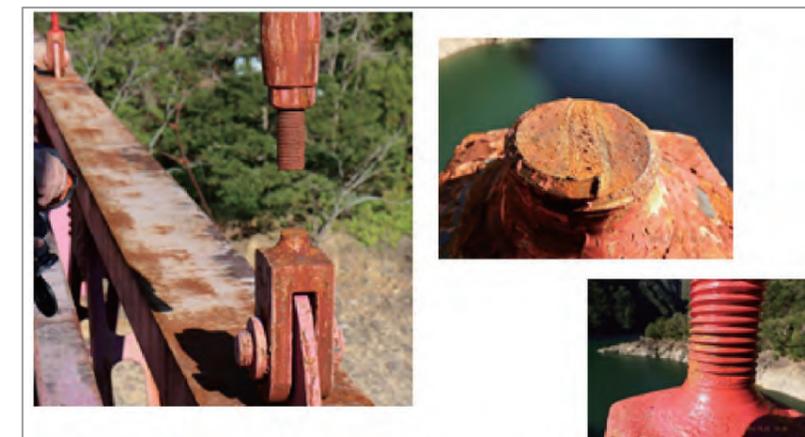
図-3 吊材の下端ねじ部破断事例⁵⁾

吊材は、道路吊橋では事例の少ない鋼棒タイプである。吊材がロープの場合は曲げに抵抗できないが、鋼棒の場合はある程度抵抗するため、ねじ部で曲げによる疲労が問題となり、実際に下端ねじ部での破断事例(図-3)が報告されている。なお、構造的に弱部である下端ねじ部に対し、大渡橋ではS63調査で若干の錆があげられていた。このため、疲労と腐食の複合劣化により、亀裂が生じている恐れがあることから、下端ねじ部の亀裂調査が必要である。

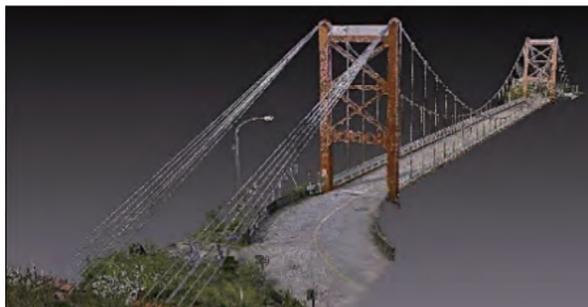
図-4 大渡橋の三次元点群データ

着目部材を吊材(鋼棒)とし、吊橋の構造特性として、「設計条件:主ケーブルおよび吊材は軸力のみで曲げは負担しない」、「対称性:橋軸及び支間中央に対して対称である」の2点を検証する。これらは、地上型レーザースキャナを用いた全体形状測定と静的載荷試験による吊材の張力測定の結果を用いて検証することとして提案した。また、構造的に影響を及ぼす主ケーブルの残存亜鉛めっき厚調査や主ケーブルの腐食・解れの有無の目視調査、塔頂サドル内ケーブルの目視調査等、通常の定期点検では確認することが困難な調査についても併せて実施することを提案した。

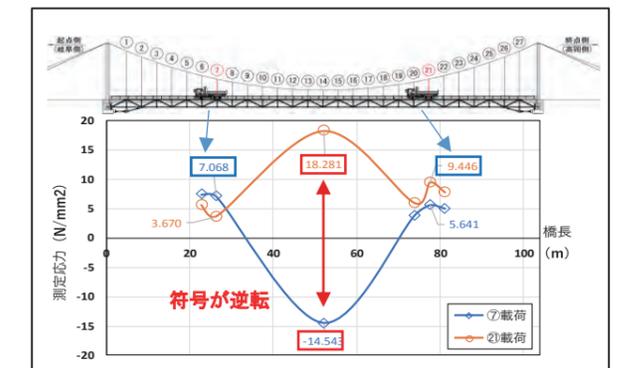
図-8 吊材⑭に作用する応力(吊材⑦、②載荷時)

図-8より、下流側吊材は、車両の載荷位置により測定応力の正負が交番し、また部材の測定応力の範囲が大きいと、他吊材と比較し、疲労耐久性が低い部材である。下流側の吊材⑭の耐荷性能の確

認は、疲労の影響を考慮するものとし、発生応力は、道路橋示方書 鋼橋編⁶⁾に基づいて算出した。

疲労を考慮した応力照査の結果(表-4)、発生応力が許容応力度を超過し、部材長の短い下流側吊材は耐荷性能を満足しないと考えられるため、本部材は健全性IIIと診断した。

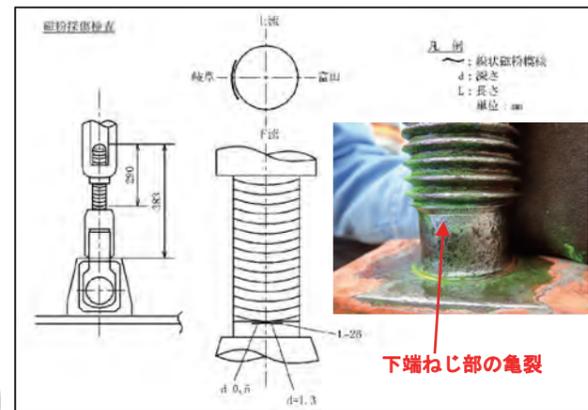
図-10 磁粉探傷試験結果(上流側吊材⑩)

上流側吊材⑩の下端ねじ部の岐阜側の端面に長さ26mm、深さ1.3mmの亀裂が確認された。(図-10)

これは、全体形状測定の結果から、橋軸方向の変位により岐阜側の端面が凸となる曲げを受けたことが原因である。亀裂が進展すると、破断が生じる可能性があり、早急な対応が必要であると考えられるため、本部材は健全性Ⅲと診断した。

S63調査、今回の詳細調査を踏まえた今後の対応策(緊急対策と恒久対策)を表-5に示す。吊材の交換は、十分な設計検討が必要であることに加え莫大なコスト及び工事に伴う利用者への交通影響が大きいことから、吊材⑩のねじ部の亀裂を緊急補修するものとし、それ以外は今後の対応策(案)とともに通常の定期点検に加えて実施する詳細調査の内容と頻度を提案し(表-6)、継続的に実施することにより、健全性を確認するものとした。

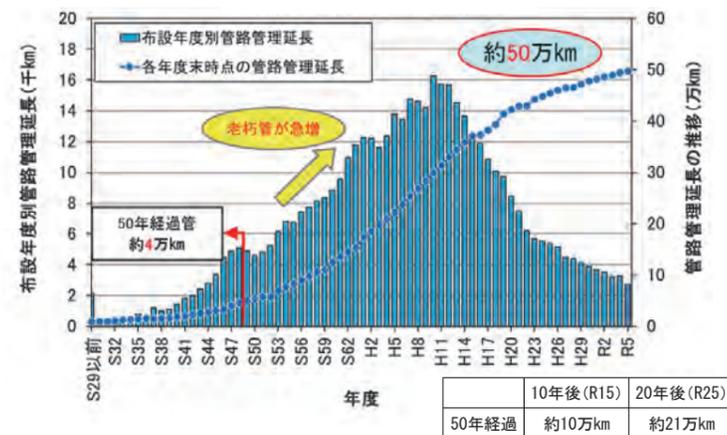
図-1 管路施設の年度別管理延長(R5末)

布設年度別の管路管理延長を図-1に示す。全国の下水道管路の総延長は、令和5年度末時点で、約50万kmであり、このうち、標準耐用年数50年を経過した管路延長は約4万km(総延長の約7%)である。10年後は約10万km(約20%)、20年後は約21万km(約42%)に到達し、耐用年数を超過した施設は、急速に増加する。

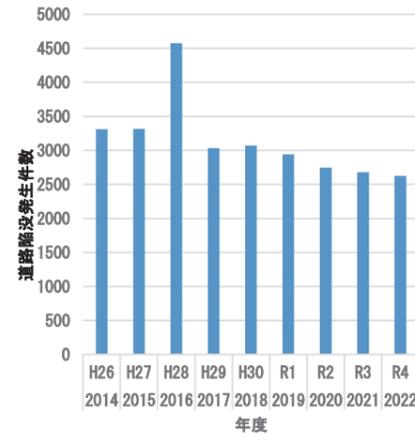
図-2 下水道管路に起因する道路陥没発生件数(R4末)
出典:国土交通省HP

近年、老朽化の進行により、管路施設の破損による道路陥没事故が問題となっている。下水道管路に起因する道路陥没の発生件数を図-2に示す。陥没件数は減少傾向にあるが、過去3年間では、横ばい傾向にあり、毎年2500件を超える道路陥没が発生している。なお、2014年以降からは、減少傾向にある。この理由として、2009年度に創設された「下水道長寿命化支援制度」による調査・診断、修繕・改築により管路施設の健全化に取り組んできた成果であると考えられる。

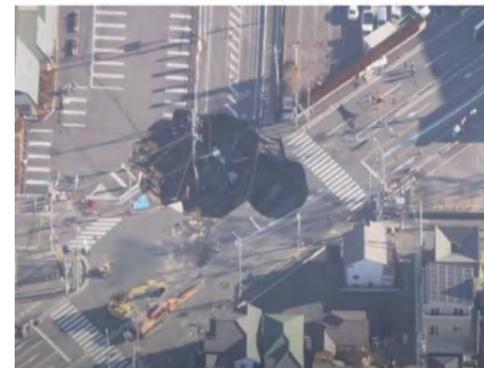
出典:国土交通省「報道発表資料【別紙1】全国特別重点調査(優先実施箇所)の結果の概要」
図-3 八潮市道路陥没の状況

作業員が安全にかつ精度よく調査・点検が可能な技術の開発が不可欠である。管内での作業は極力無人化・省力化を目指すべきであり、DXとして、点検・調査等を自動化する技術の高度化・実用化に取り組む必要がある。現在、国土交通省にて、多様な技術開発が進められている。カメラやセンサーを搭載した自走式ロボット、ドローン、複数のセンサーを組み合わせたマルチセンサー技術などが活用されることが期待されている。なお、八潮市の事故を受け、全国の自治体において、「特別重点調査」を実施し、国土交通省が発表した調査結果によると、35都道府県で合わせて約72kmの下水道管が1年以内の対策が必要な「緊急度I」と判定されている。早期対応による事故の未然防止が期待される。

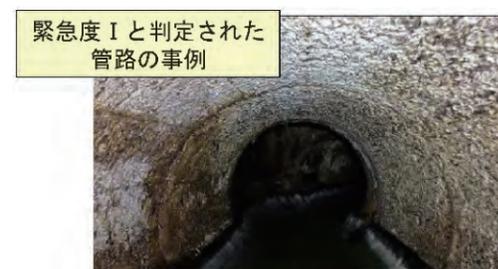
管の腐食から緊急度Iと判定

令和7年8月時点		
優先実施箇所該当延長	約813km	備考
先行目視やテレビカメラによる目視調査実施済み延長	約730km	
打音調査等実施済み延長	約137km	
緊急度Iと判定された要対策延長	約72km	※1
緊急度IIと判定された要対策延長	約225km	※2
空洞調査実施済み延長	約285km	※3
空洞が確認された延長	6箇所	※4

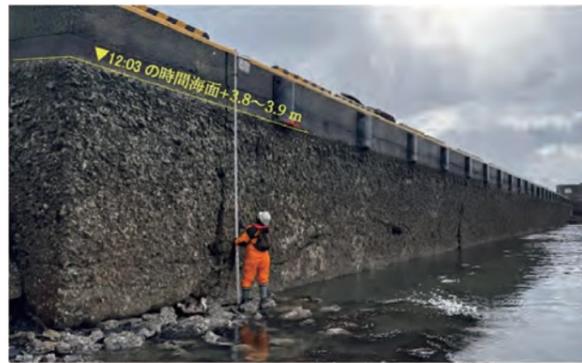
図-5 観測史上最大規模の海岸隆起

出典：産総研地質調査総合センター「第四報 2024年能登半島地震の緊急調査報告（海岸の隆起調査）」

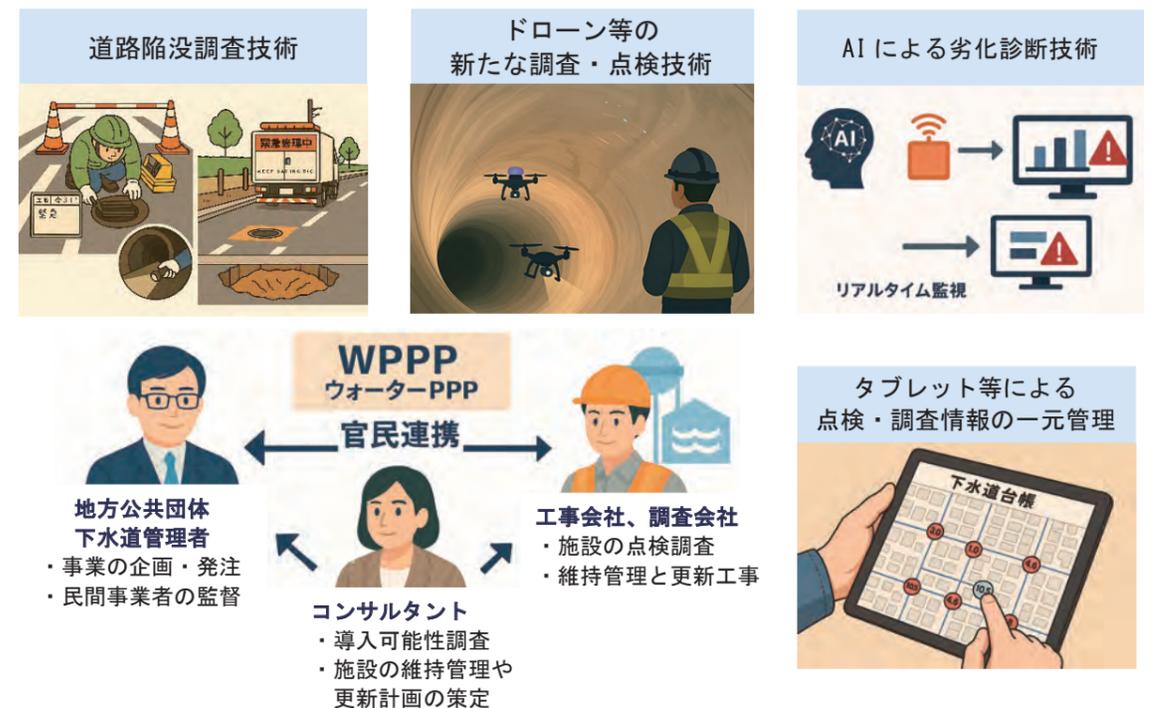
図-6 民間活力、新技術を活用したWPPPによる持続可能な下水道事業運営の実現

下水道事業が持続的に発展していくためには、人的資源の確保と育成に加え、デジタル技術を活用した情報管理・分析が不可欠である。人と情報の効率化を進めることは、限られた経営資源を最大限に活用し、住民サービスの向上と事業の効率化を両立させるための鍵となる。当社は、持続可能な下水道資産の運営、国民の安全・安心の確保を目指して新たな価値を創造する次世代型インフラマネジメントプラットフォームとなるべく土木技術とIT技術、先端技術の開発・導入・融合を積極的に進めていく所存である。

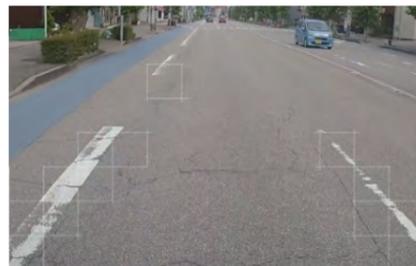
図-2 診断対象メッシュ

ドライブレコーダーにより撮影した動画を静止画像化した後、物体の領域を識別するAIモデルにより、区画線に対し診断対象メッシュを自動的に作成する(図-2)。

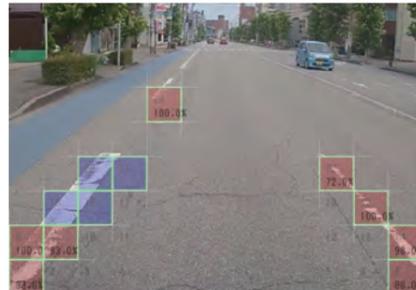
図-3 区画線の剥離の判定

各診断対象メッシュ画像に対し、物体検出のAIモデルにより区画線の剥離を判定する。(図-3)。

区画線剥離の検出精度は、約30,000枚の画像に対して検証した。区画線以外の物体(公安委員会管轄の指示標識や消雪装置など)を誤検出しないように再学習することで検出精度の向上を行い、78%の正解率を得ることができた(表-1)。

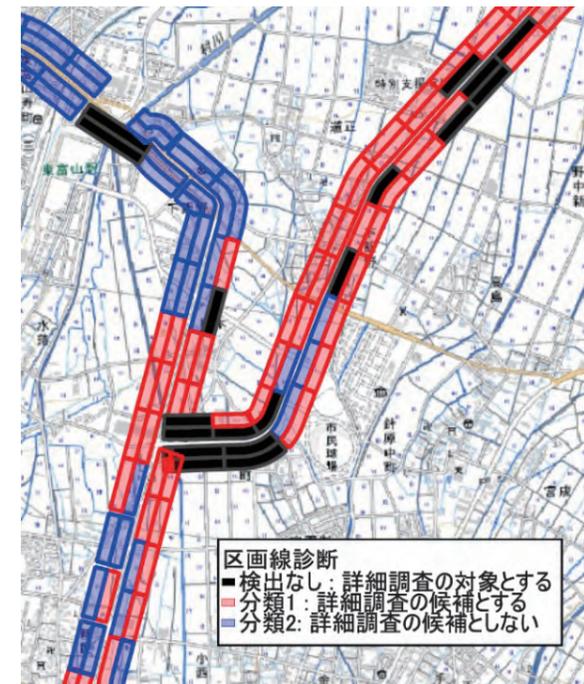
図-4 区画線剥離度合いの可視化

区画線劣化診断結果は、補修工事の発注単位となる200m~400mの範囲で、区画線剥離度合いの区間平均により分類し、地図画面上で可視化することで区画線の劣化が進行している箇所を把握することができる(図-4)。区画線が検出されなかった箇所は、劣化の進行により区画線そのものが検出できなかった可能性があるため、優先的に調査を行う必要がある。

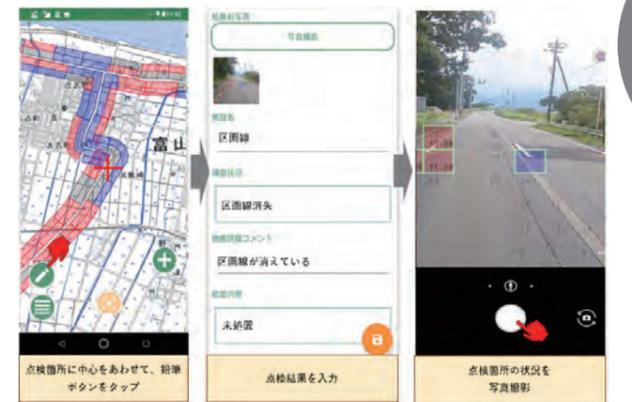
図-6 区画線の点検

区画線が検出されなかった区間については、道路パトロールアプリで該当箇所を地図上に表示し、現地では区画線の目視点検を行う。幅員の狭い箇所や追い越し禁止を示す黄色線の設置箇所など、道路維持管理者による区画線の設置が不要な箇所があるため、補修履歴と併せて地図情報データベースに蓄積することにより、区画線の管理対象を把握する必要がある。

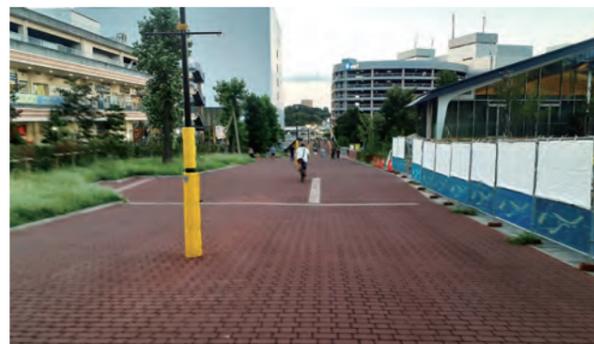
改修後のレンガ坂

多摩センター地区は、多摩ニュータウンのセンター地区として約45年前に開発されており、ペDESTリアンデッキの設置など、歩車分離の思想が重要なコンセプトとして採用されている。本思想の下に設置された自転車歩行者専用道路(レンガ坂)について、施設老朽化等への対応として再整備を実施することになったが、その中で歩行者と自転車との通行が混合しており危険性が高いことから、自転車通行のあり方が議論となった。そのため今回社会実験を行い、そのあり方を検証することになった。

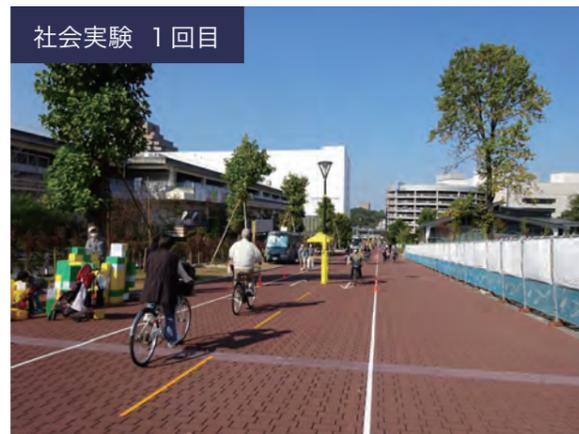
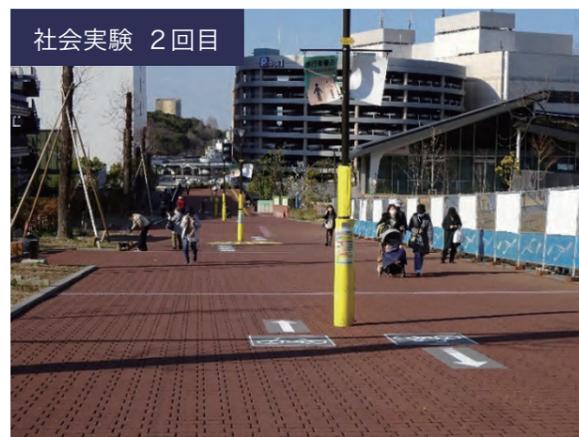
社会実験の通行区分表示
(上:ゾーン区分 下:路面表示等)

通行区分の適正化を社会実験で検証するため、令和5年度の社会実験では、再整備されたレンガ坂において、自転車通行のあり方のパターンを二つに分けて実施した。1回目(R5年10月)は、歩行者通行帯及び自転車通行帯について明確に線を引くことにより区分して実施した。2回目(R6年3月)は、自転車歩行者専用道路全体を歩行者優先として、明確に線

で区分することなく、自転車通行帯のみを路面表示等により示して実施した。なお、2回の社会実験ともに道路脇の施設等にカメラを設置して、その動画を基にAIシステムによりゾーン別の通行量や速度の計測を行った。

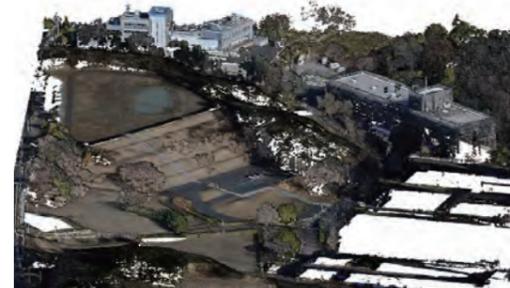
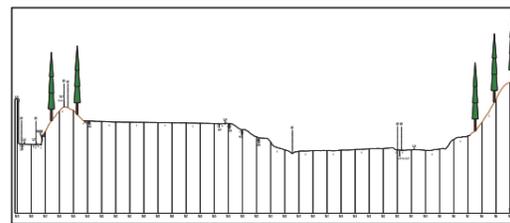
図-2 3次元点群(UAV)、横断面図

地図情報レベル1/500、要求精度400点/m²以上を確保するため、UAVの高度・スピードに適したダブルグリッド飛行により要求精度を確保した。

また、主要構造物や林地のグラウンドデータをより高密度に計測するために、地上レーザスキャナ(TLS)を用いて、空からの計測と陸からの計測による3次元点群を構築し、各種図面を作成した。

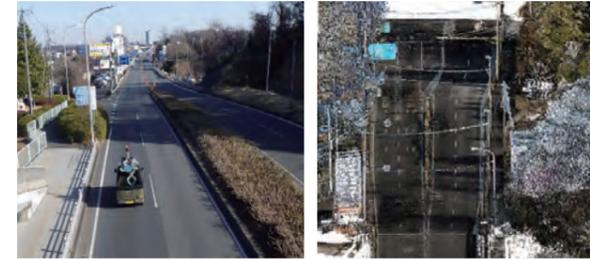
図-3 車載写真レーザ測量システム(MMS)

24時間交通量約50,000台となる片側2車線の主要道路であり、道路利用者の安全確保と交通規制等を回避するため、車載写真レーザ測量システム(MMS)を使用した。また、計測精度を十分に確保するため、計測時間帯の調整や車線毎の計測を行った。

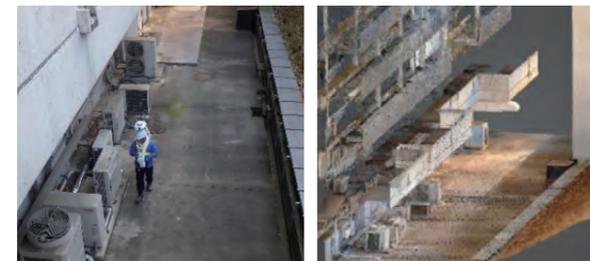
図-4 作業状況、3次元点群(RGB)

UAVやMMSによるデータ取得困難箇所である橋梁桁下や横断地下道、建築物空間に対応するため、LiDARSLAM技術を用いて敷地内の歩行計測を行い、施設周辺の地形・工作物を詳細に再現した。

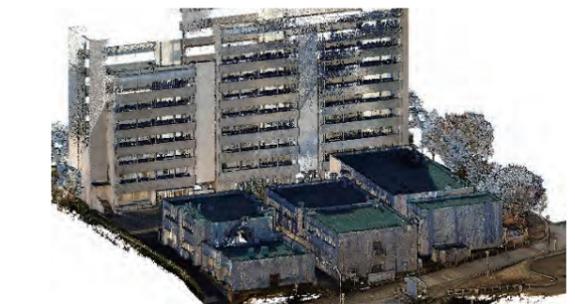
図-6 建物外観の3次元点群

本業務では、3次元点群データの利活用について、発注者とのビューソフト勉強会を開催した。ユーザー側でも3次元点群データが手軽に利用できるよう、現地の地形把握と施設及び構造物等の正確な計測に加え、自在に縦横断面図を作成することができることをご理解いただいた。

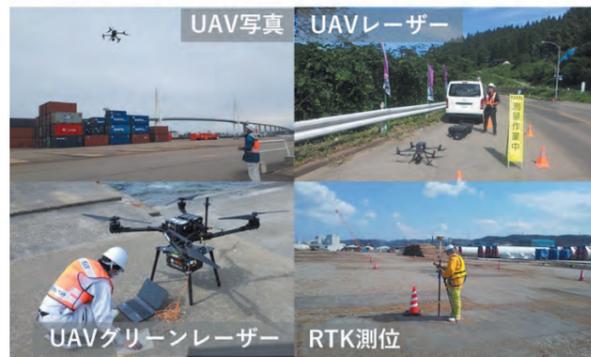
図-1 災害で活用するUAVを主体とした測量

UAVによる被災箇所調査が主力に

UAVを母機とした最新測量機器の搭載により様々な災害現場で活躍

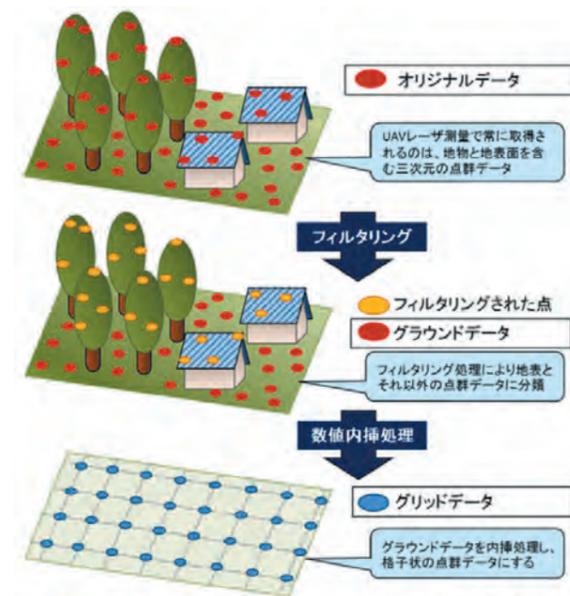
図-2 オリジナル・グラウンド・グリッドデータの概念図

に直接利用することができず、適切な処理工程を経る必要がある(図-2)。まず、取得された点群に対してフィルタリング処理を行い、地表面を構成する点(グラウンドデータ)と、それ以外の点群とに分類する。次に、抽出されたグラウンドデータは、不規則に分布しているため、数値内挿処理を施し、一定間隔の格子点に再配置することで、グリッドデータ、すなわち数値地形モデル(DTM)を生成する。この一連の処理により、地形形状を連続的に表現可能なデータ構造が得られ、等高線作成、土量算出、地形解析等への利用が可能となる。

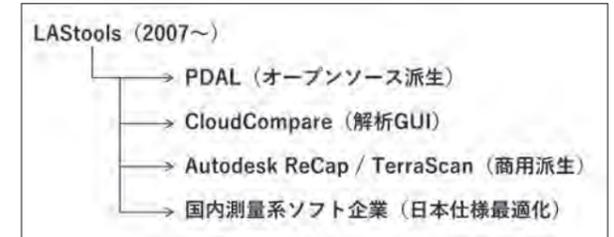
図-3 LAStoolsからの系譜図(筆者イメージ)

2000年代後半、Martin Isenburg 博士によって開発された LAStoolsは、点群処理技術に大きな転換点をもたらした。LAStoolsは、LAS / LAZ 形式の事実上の標準化を実現するとともに、地面抽出、分類、フィルタリング処理を体系化し、バッチ処理を前提とした処理思想を導入した。特に、progressive filtering やmorphological filteringに代表される地

面抽出アルゴリズムは、地形条件に応じた自動処理を可能とし、点群処理を属人的作業から再現性の高い技術へ発展させた。これにより、点群処理は研究用途にとどまらず、実用レベルでの大量処理が可能となった。LAStools思想の波及とオープンソース化LAStoolsによって確立された処理思想は、その後、PDAL(Point Data Abstraction Library)に代表されるオープンソースソフトウェアへと継承された。PDALは、モジュール化、拡張性、他GISソフトとの連携、プラットフォーム非依存を志向したライブラリとして発展している。これにより、点群処理技術は特定の開発者や企業に依存するものではなく、共有可能な技術基盤として広く普及し、点群処理技術は成熟期へと移行したと評価できる。

LAStools、および、PDALの技術的成果は、Trimble、Autodesk、Bentley等の商用ソフトウェアにも取り込まれ、GUIを備えた操作性の高い点群処理環境が整備された(図-3)。これにより、点群処理は専門技術者に限らず、設計者や施工管理者にも利用可能な技術へと拡張された。

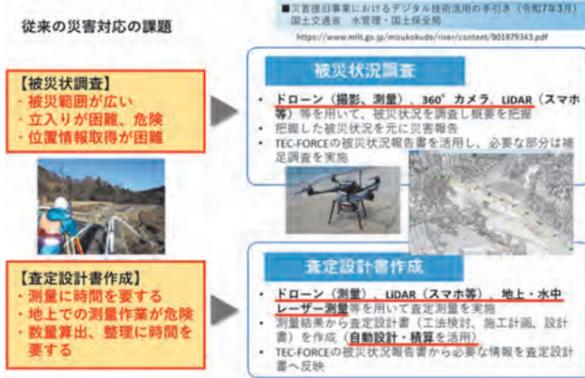
図5 災害時に有効な測量DX

災害対応においては、通常時以上に迅速性が重視され、現況復旧設計が主流となる。そのため UAV を用いた写真測量、および、三次元レーザ測量の有効性は一層高まっている。特に、能登半島地震においては、これら技術が最大限に活用され、災害査定プロセスの迅速化に大きく寄与した

(図-5)。近年大規模災害では、詳細な図面作成を必要としない簡易査定方式が採用される傾向にあり、UAV写真測量等による迅速な現況把握の有効性がさらに高まっている。一方で、簡易査定は後工程において設計作業の負担が増大する側面を有する。しかしながら、査定段階で取得した三次元数値地形データを設計段階へシームレスに活用することで、後工程の負担軽減と迅速な復旧設計対応が可能となる。
