Keywords | 維持管理, 損傷調査, 補修対策, 吊ケーブル

鋼単弦ローゼ桁橋のケーブル損傷調査、補修対策について

対象橋梁である葛西駅広場連絡橋は、東京メトロ東西線葛西駅の南側に、東西の駅出入口を連絡するために架橋され、橋梁下は環状7号線が通過している。橋梁は竣工後32年が経過しており、橋梁下を通過する環状7号線は、日中の交通量が非常に多く、重要幹線道路を跨ぐ当該橋梁の損傷が与える影響は甚大である。写真-1に橋梁概況を示す。

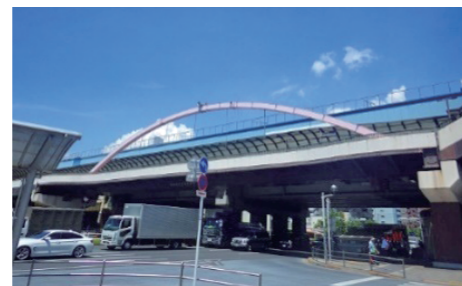
写真-1 橋梁概況

橋長	L=50.0m
幅員	W=5.0m
竣工年度	1984年
上部構造形式	鋼単弦ローゼ桁橋
下部構造形式	張出式橋脚
基礎形式	P C 杭

過年度の点検結果では、箱桁内部に著しい漏水・滞水が見られた。また、ケーブル表面に腐食及び、錆汁を伴う遊離石灰が見られ、その規模は大きく「橋梁構造の安全性の観点から、速やかに補修を行う必要がある損傷」と判定されていた。
