Keywords | 下水道圧送管路、硫化水素、腐食調査、圧送管吐出し部、ダクタイル鋳鉄管

下水道圧送管路の腐食調査と対策方法の検討

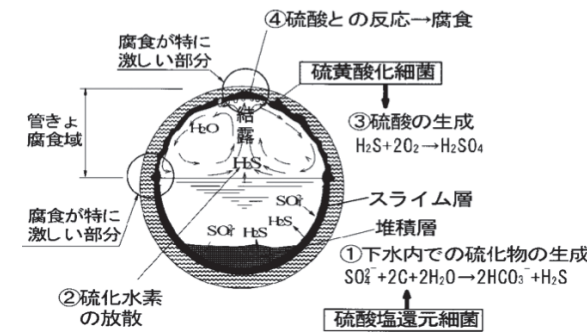
図-1 硫化水素による腐食の概要図²⁾

図-1に硫化水素による腐食のメカニズムを示す。硫化水素による腐食は気相部で発生するが、破損した管路は圧送管であり、通常、圧送管路は満水状態で流れるため、硫化水素による腐食は発生しにくい。このため、①圧送管路中の気相部有無の検証、②構造の検証を行った。

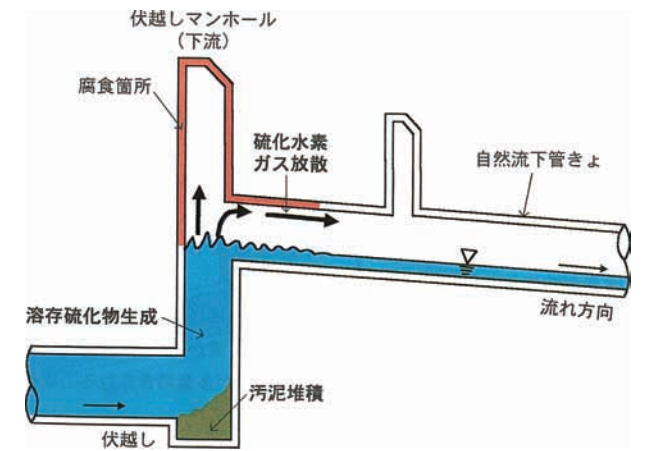
図-7 腐食環境の例(伏越し下流部)⁴⁾

本件と同様に硫化水素による腐食のおそれが高い箇所として、本件のような①段差・落差の大きい箇所、②圧送管の吐出し部や、③伏越し下流側の人孔・管路、④その他腐食するおそれの大きい箇所(ビルビットの吐出し部及び硫化物の多く含まれる排水を受ける箇所等)が挙げられる。

このため、施設の経過年数の大小に関わらず、机上でのスクリーニングや、硫化水素の計測、管厚調査等により、早急に把握する必要がある。
