弾性波速度の可視化技術を活用した鉄筋コンクリート床板の補修評価に関する調査・研究

今回の実証は、富山市よりフィールド提供を受けた八尾大橋(3径間非合成鉄筋橋)のRC床版を対象とし、調査範囲は第3径間のRC床版3パネルを対象とした(図3)。AEトモグラフィ法調査の他、床版コンクリートの劣化・変状の状況を把握することを目的として、表1に示す試験項目を実施した。

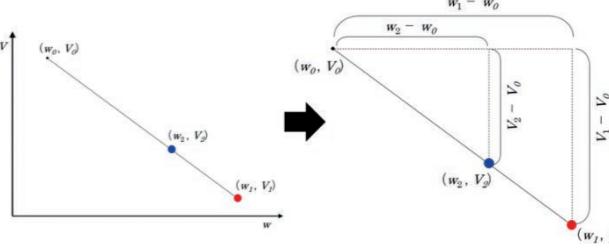
図14 速度とたわみの関係

AEトモグラフィ法で得られる平均速度と床版の中央変位(実測値)との関係を図13に示す。床版⑥⑧⑨について、補修前後の値を示したものであるが、その相関係数は0.95と良好な値が得られた。

トモグラフィ法の解析で床版の平均速度を把握し、たわみ関係性から床版の剛性を推測ができれば、剛性に基づいた健全性の指標を得る可能性が有る。
